# Una proposta per integrazioni non invasive e totalmente removibili: il restauro del paliotto di Courmayeur e dell'ancona d'altare con *Storie di santa Maria Maddalena*

Leone Algisi, Eleonora Cuter

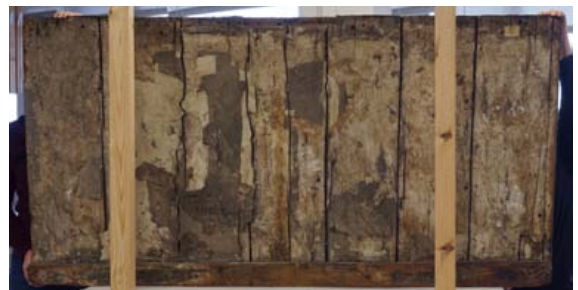
4. Retro del paliotto dopo la rimozione del pannello

Sul retro è visibile un pannello in legno multistrato (fig. 3) che risale probabilmente al restauro del 1952. Una volta rimosso, si è constatato che la superficie sottostante era in condizioni fitosanitarie precarie, forse anche a causa dello stesso, applicato a contatto diretto del legno. In particolare, oltre a depositi incoerenti e sporczia, era anche evidente una diffusa infestazione da muffe (fig. 4).

La prima attività svolta ha riguardato la rimozione del pannello posto sul retro dell'opera al fine di indagarne lo stato di conservazione, ma anche per individuare la migliore strategia di intervento. Come già accennato, la superficie si è rivelata in condizioni fitosanitarie non ottimali: è stata quindi eseguita un'attenta spolveratura con pennello morbido e aspirazione dei depositi incoerenti presenti in maniera massiccia. L'operazione è stata complicata dalla presenza di tele di incamottatura non più totalmente aderenti e particolarmente fragili.

Si è poi proceduto alla detersione e al trattamento biocida utilizzando una soluzione idro-alcolica addizionata con sali quaternari di ammonio e all'adesione delle tele pericolanti utilizzando una soluzione acquosa a base acrilica (Acril 33).

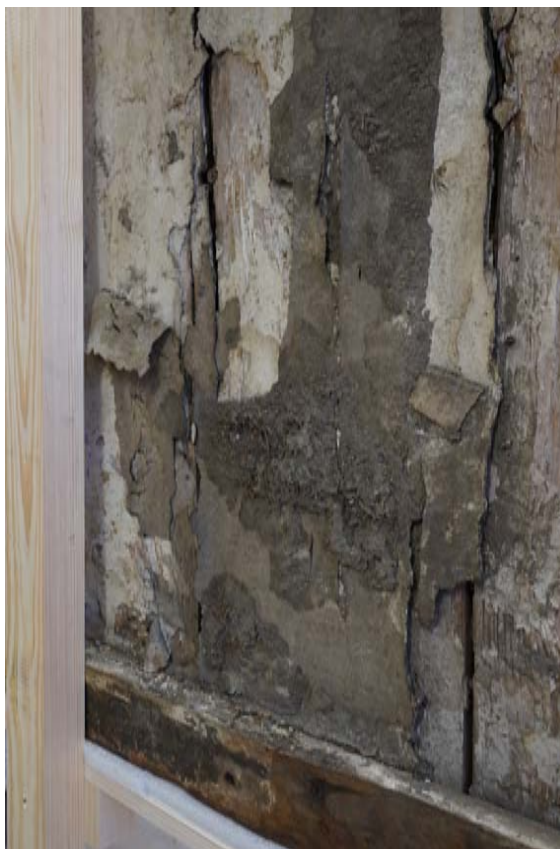
La superficie è parzialmente ricoperta da un'incamottatura costituita da due diverse tipologie di tela, fortemente lacere e con ampie porzioni non più aderenti. La restante superficie alterna zone dove il legno è ancora ricoperto da un sottile strato di preparazione ad altre dove il legno risulta ormai nudo (fig. 5). Si ignora se questi materiali siano originali, ma sono certamente molto antichi. Forse sin dall'origine, o in un momento successivo, erano stati impiegati per conferire al legno un aspetto simile alla pietra, attraverso la stesura di un ulteriore sottile strato minerale e di colore.

5. Particolare dello stato di conservazione del retro, spaccature, depositi incoerenti e tele lacere

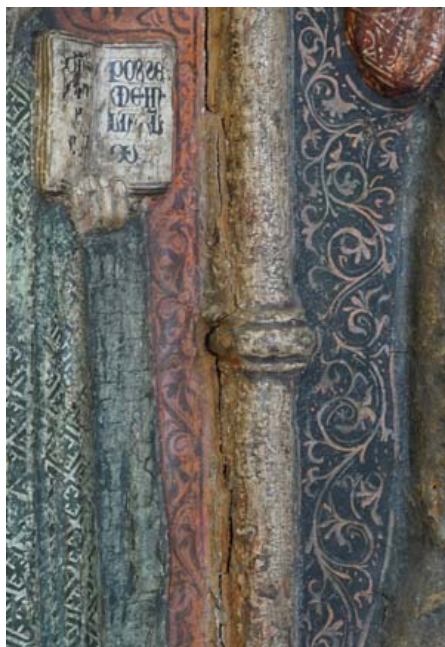
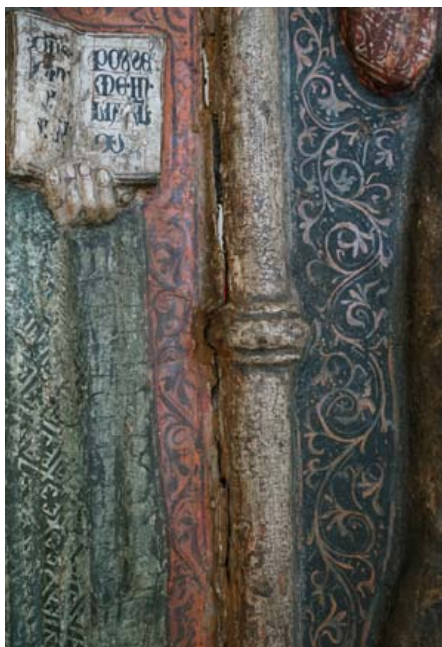
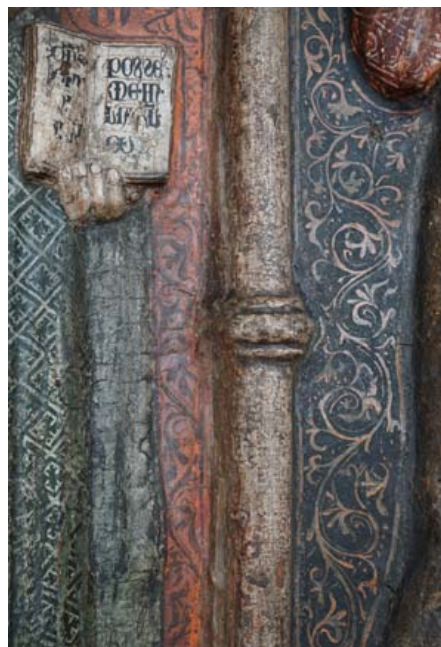
Sulle linee di giunzione tra le assi che compongono il fronte e le intersezioni tra le stesse sono presenti fessurazioni dovute al ritiro dimensionale del legno, già stuccate in un restauro precedente (probabilmente nel 1984) utilizzando una pasta di legno simile a quelle molto diffuse

7-9. Dettaglio della colonna che divide la Vergine e Cristo in tre differenti fasi del restauro: prima dell'intervento con la stuccatura fessurata, dopo la rimozione della stuccatura e a restauro ultimato

e commercializzate a marchio Lepa e lasciate neutre. Queste stuccature avevano a loro volta manifestato ulteriori fessurazioni e soprattutto creato una saldatura tra i margini della pellicola pittorica che, a seguito dei movimenti del

Dopo la pulitura sono state rimosse le stuccature che, per le ragioni già esposte, erano state giudicate pericolose in caso di variazioni dimensionali del legno e che oltretutto si presentavano già fessurate, in alcuni casi eccessivamente sotto livello e con frammenti in via di distacco o pericolanti (fig. 7-9).

Fortunatamente (o più probabilmente per avvedutezza dei restauratori che ci hanno preceduto) la pasta di legno impiegata si è rivelata estremamente sensibile ai solventi polari, in particolare all'acetone, che è stato impiegato, attraverso iniezioni, per ammorbidirla così da permetterne la rimozione meccanica senza sollecitazioni eccessive.

Nel rifacimento delle stuccature si è posta attenzione a evitare l'effetto di saldatura tra i margini delle fratture, interponendo fogli di Melinex® tra il materiale di riempimento e l'opera stessa, così da ottenere una sorta di calco delle fessurazioni trattenuto semplicemente dalla costrizione esercitata dai bordi. Il Melinex® è stato poi rimosso sfilandolo ad asciugatura avvenuta.

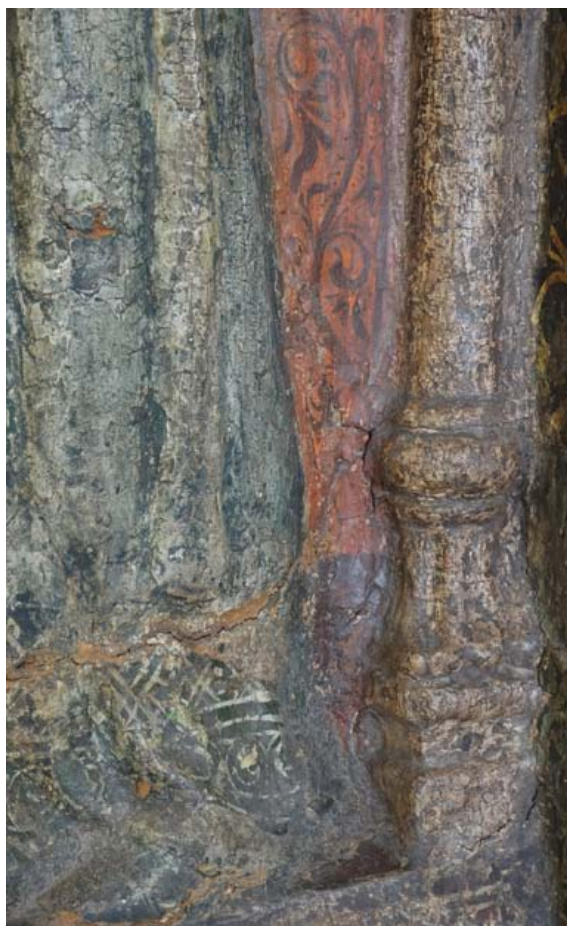
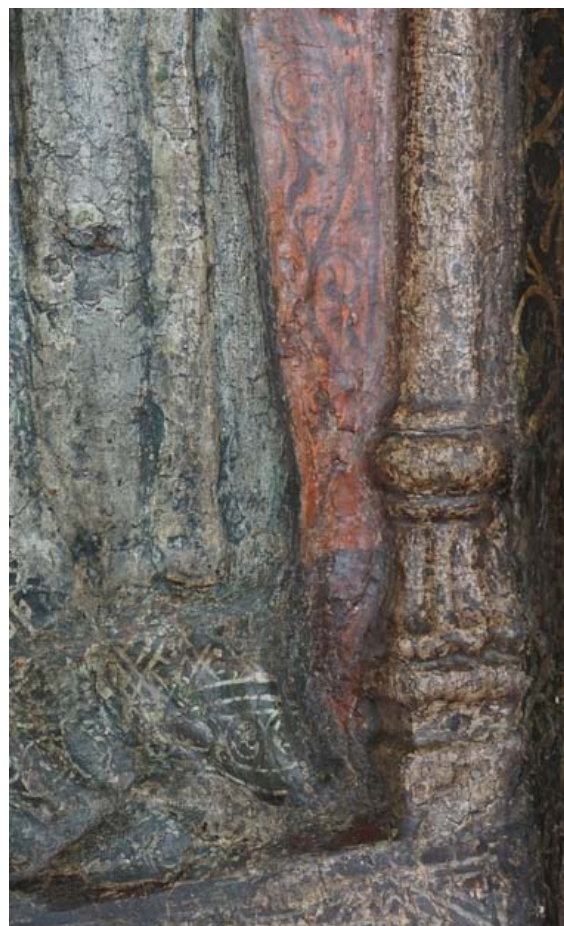
10-11. Particolare della veste di santa Caterina interrotta da una stuccatura neutra prima del restauro e dopo l'intervento

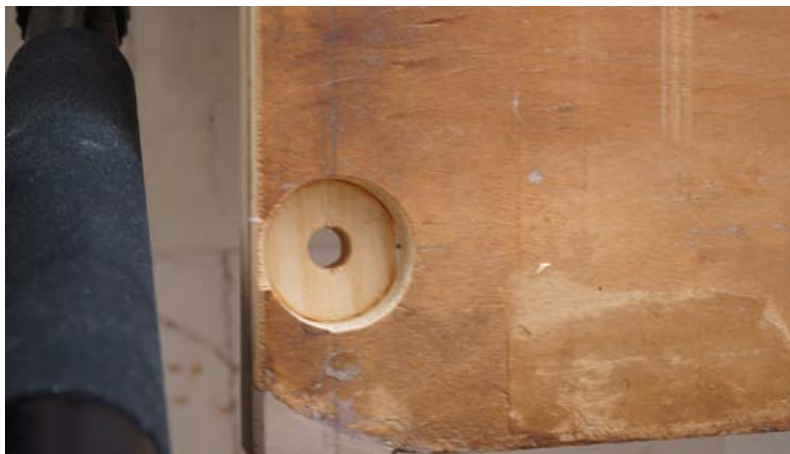
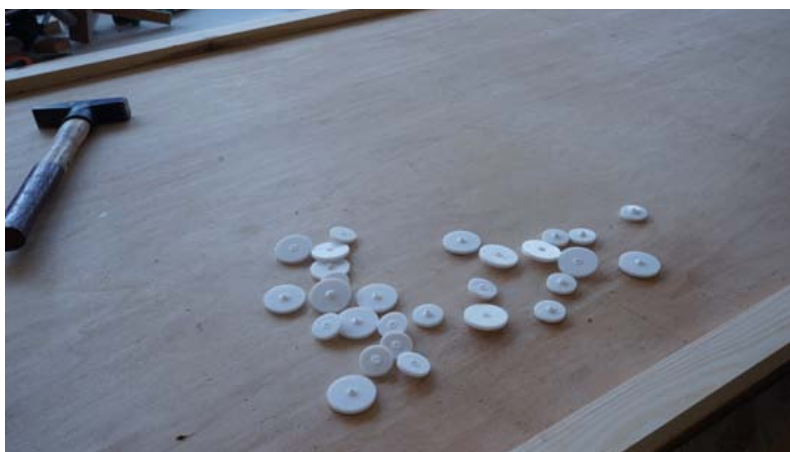
13-14. Fori ad asola utilizzati per la ricollocazione del pannello e rondelle in teflon per facilitare lo scorrimento della testa delle viti in caso di movimenti del legno

Per eliminare il contatto diretto con l'opera e nel contempo creare una sorta di "camera d'aria" si è deciso di spessorare il pannello; per evitare qualsiasi possibilità di vincolo si è provveduto a renderlo elastico, creando sedi con

foro ad asola, sul fondo delle quali sono state poste ranelle in Teflon® utili ad agevolare lo scorrimento delle teste delle viti in acciaio utilizzate per il fissaggio (fig. 13-14).

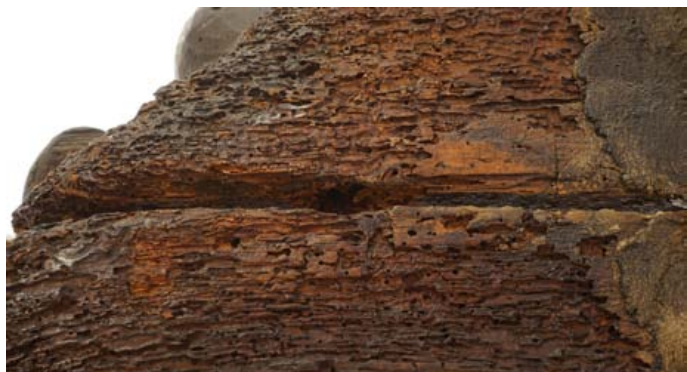
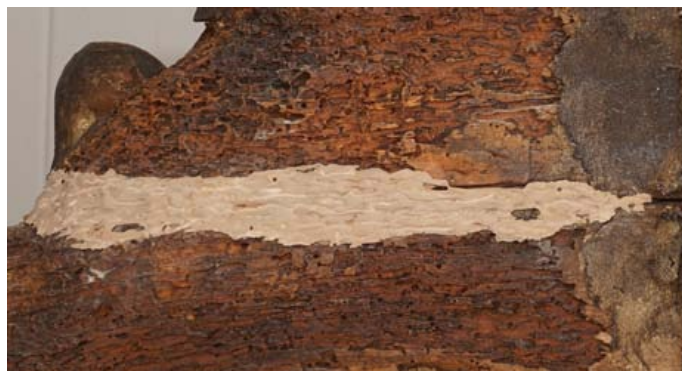
31. Particolare della commettitura della cuspidi centrale vista dal retro, dopo la demolizione degli stucchi: la superficie presentava erosione da insetti xilofagi ed eccessiva lucidità da Paraloid

32. Eccesso di resina epossidica delle stuccature del fronte, utilizzata per ancorare le stesse dopo un'imitazione di superficie ottenuta con microfresa

reinserti e rifiniti, utilizzando come fissaggio il semplice appoggio e il peso delle assi riaccostate, ottenendo una buona chiusura e corrispondenza. L'eccesso di resina sul retro è stato modellato e sfruttato come ulteriore elemento di stabilità (fig. 31-32).

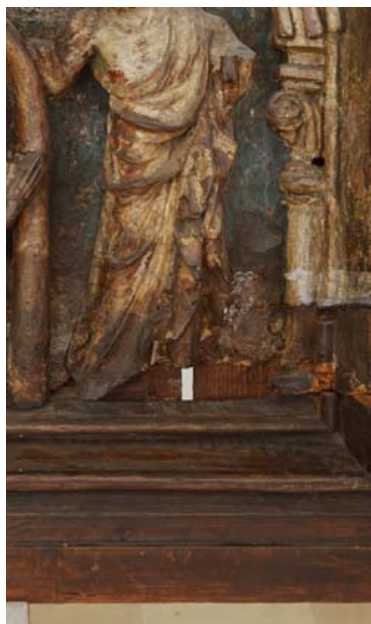
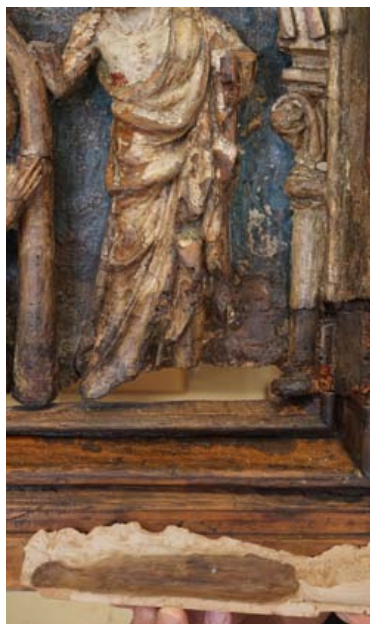
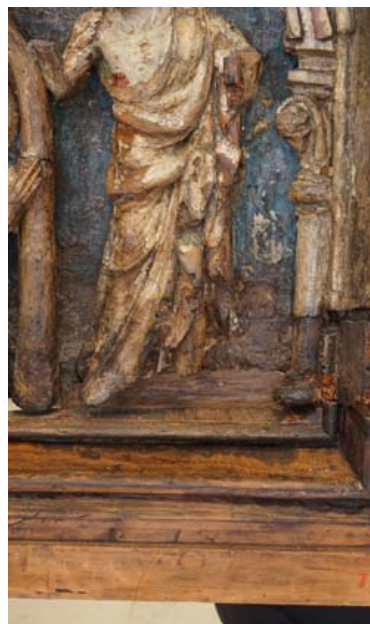
33-35. Particolare della lacuna in basso a destra: prima del restauro, la ricostruzione in resina epossidica e a restauro ultimato

Similmente si è intervenuti per colmare la lacuna posta al margine inferiore destro, eseguendo il “calco” della lacuna e fissandolo poi dal retro con dei supporti in legno avvitati alla base. Questa operazione ha contribuito anche al rinforzo strutturale e alla stabilità generale dell'opera (fig. 33-35). Le stuccature delle fessurazioni più piccole sono state eseguite con pasta di legno (Bindulin-werk) ponendo un foglio di

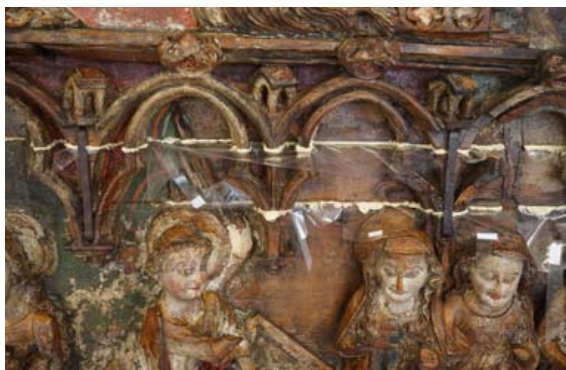
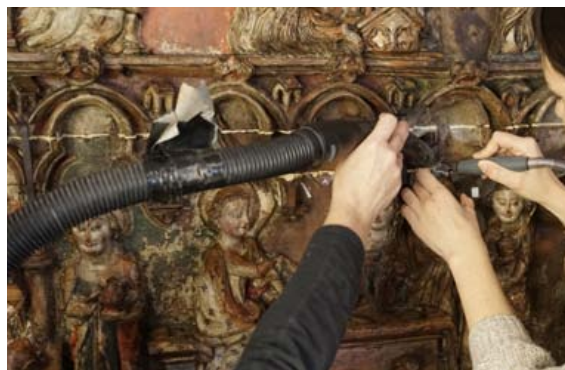
36-37. Stuccatura  
delle fessurazioni  
più piccole isolate  
da un lato  
con Melinex®  
e loro lavorazione  
con microfresa

Melinex® su uno dei margini e riportate a livello con una micro fresa a motore (fig. 36-37). Le piccole fessure lasciate dalla rimozione del Melinex® e le imprecisioni dei “calchi” sono stati colmati con cera resina. Nelle zone di caduta di colore, laddove affiorava la preparazione ma in un contesto di relativa interezza della pellicola pittorica, è stato eseguito un abbassamento di tono, restituendo così continuità visiva alle zone più frammentate (fig. 38-39).

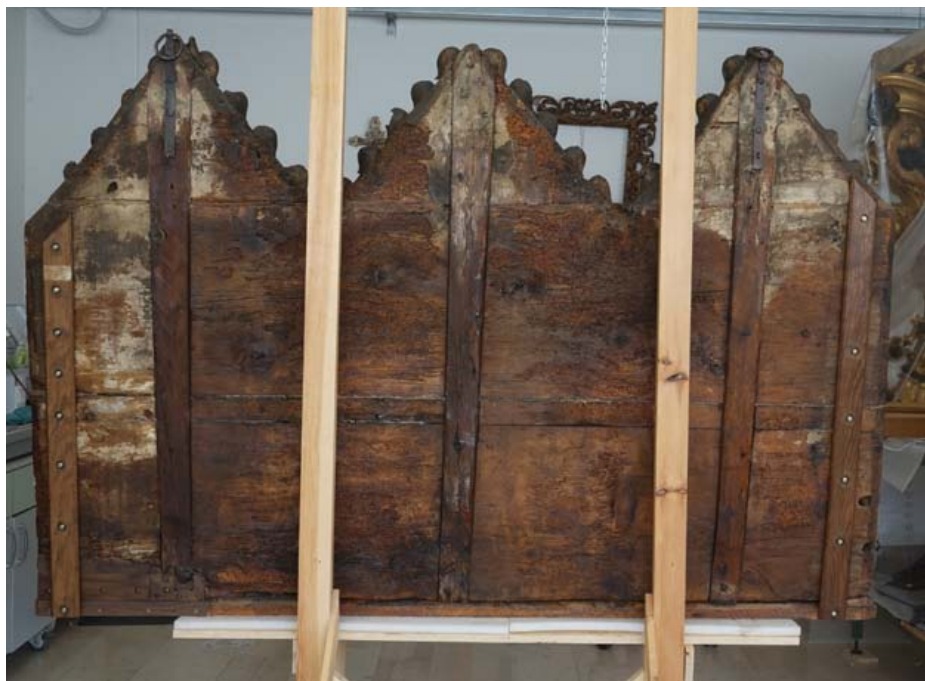
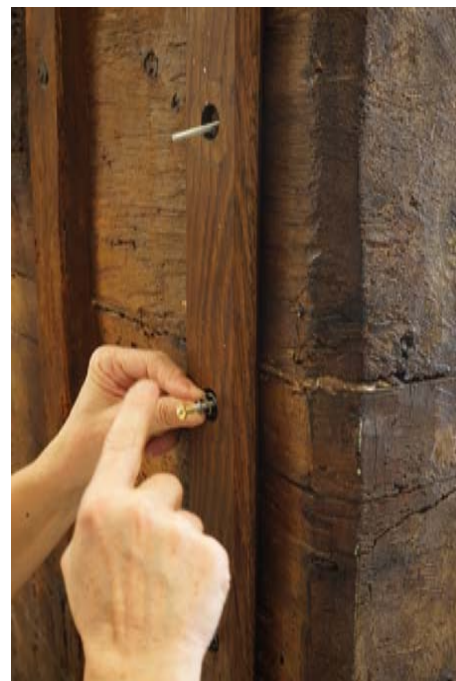
44-45. Il retro  
dell'opera al termine  
del restauro con  
l'applicazione  
di traverse elastiche  
e il particolare  
del loro ancoraggio  
con molle coniche

Sul retro, in sostituzione dei grossolani rinforzi, sono state applicate due traverse elastiche realizzate in legno di castagno e dotate di molle coniche ispirate da quanto in uso sui dipinti su tavola (fig. 44-45). Sono state riposizionate nella collocazione originaria le attaccaglie, ma solo dopo averle rese “innocue” accorciando i chiodi ed evitando così che questi tornassero a vincolare le traverse all'opera.
