Consolidamento e manutenzione della facciata di Palazzo Madama (2010-2011)

Clelia Arnaldi di Balme

L'intervento 2010-2011

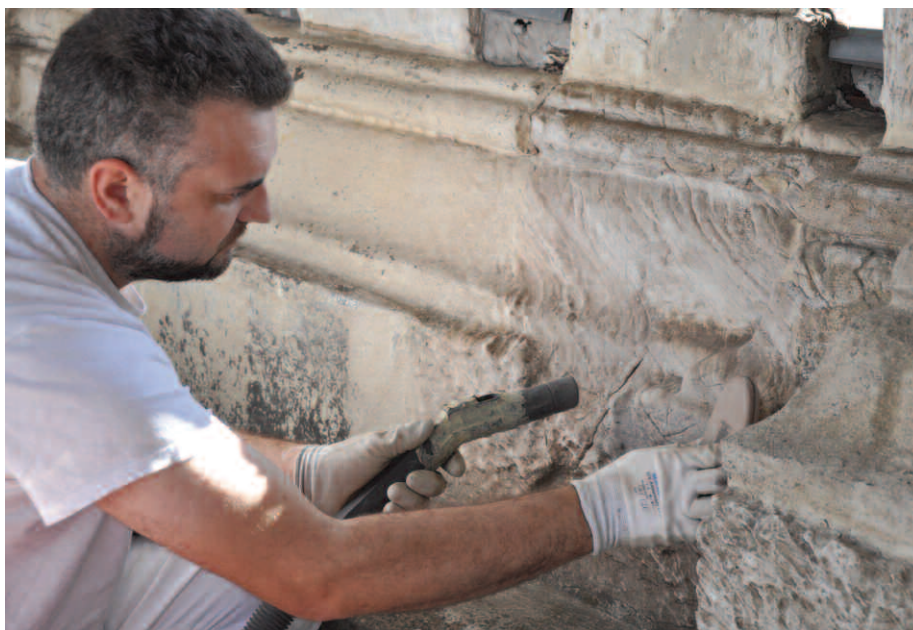
3. Pulitura per aspirazione. Sono evidenti le striature dovute ai diversi gradi di intensità di corrosione della superficie lapidea.

Su tutta la facciata è stata effettuata una pulitura meccanica a secco con l'uso di pennelli, spazzole,

pistole ad aria compressa e aspiratori, che ha consentito la rimozione dei depositi di sporco e di smog. Alle zone interessate a vista da attacco biologico, soprattutto situate all'altezza della balaustra sommitale, è stato applicato biocida. Sono state revisionate le stuccature degli interventi di restauro precedenti (che si è deciso di non rimuovere perchè ancora ben adese, anche se

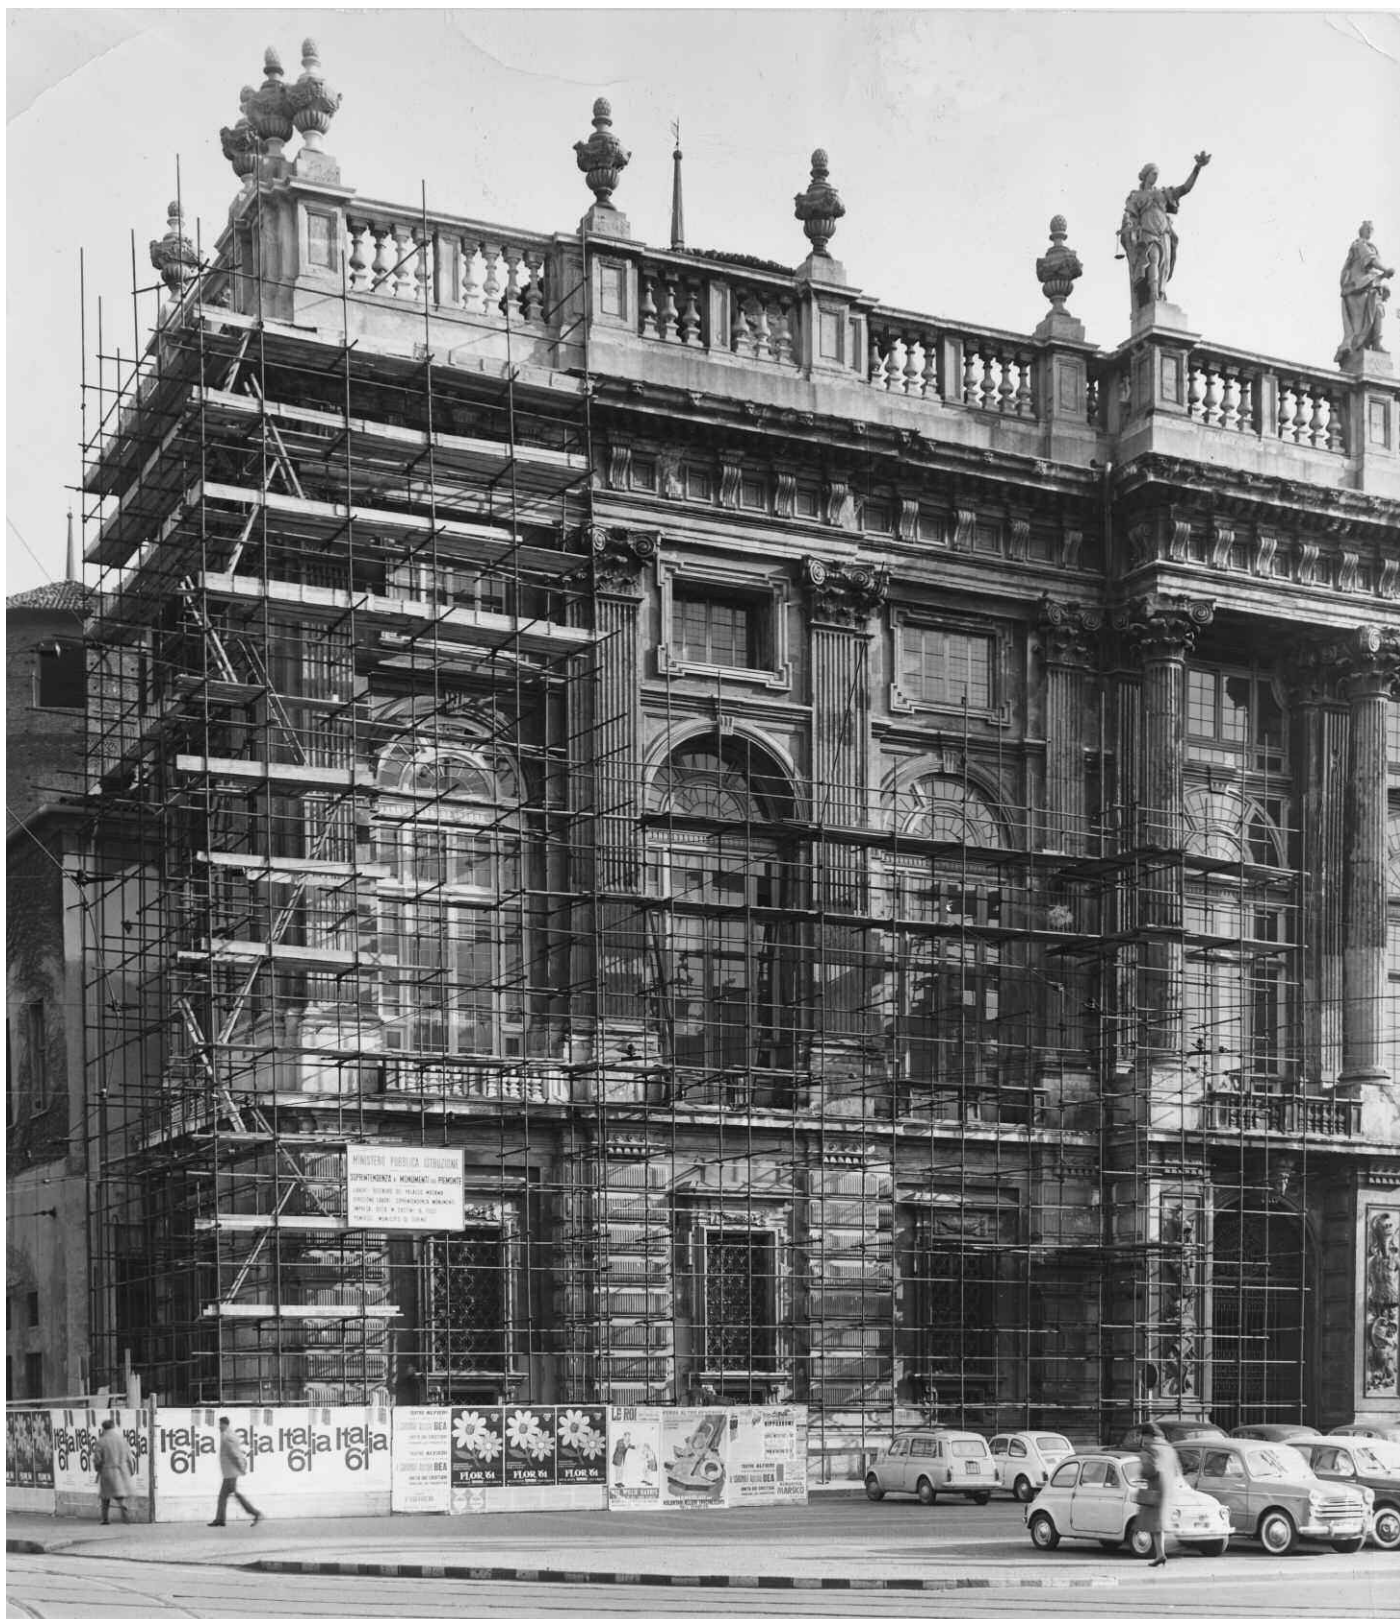
8. La facciata juvarriana durante i restauri del 1961. Torino, Archivio Storico della Città, fondo Gazzetta del Piemonte.

nuova campagna di restauri, diretta da Umberto Chierici, riesaminò di nuovo ogni metro quadro della facciata e sostituì tutto ciò che non sembrava più recuperabile (fig. 8). Gli originali dei pezzi dei vasi dell'attico vennero depositati nel fossato, dove oggi sono stati ricollocati a formare la parte 'romantica' del giardino²⁴. Ciò nonostante, in seguito ad alcuni crolli di elementi decorativi verificatisi nel settembre 1966, nella consapevolezza che il degrado della facciata – allora come oggi – era dovuto principalmente agli agenti inquinanti che causavano la decoesione della pietra e il deposito di una patina scura di particellato di smog, si cominciò a studiare quali potessero essere i consolidanti e i protettivi più adatti per la delicatissima pietra di Chianocco, ricoperta da uno spesso strato di patina nera contenente solfati²⁵. Si concluse che le parti già

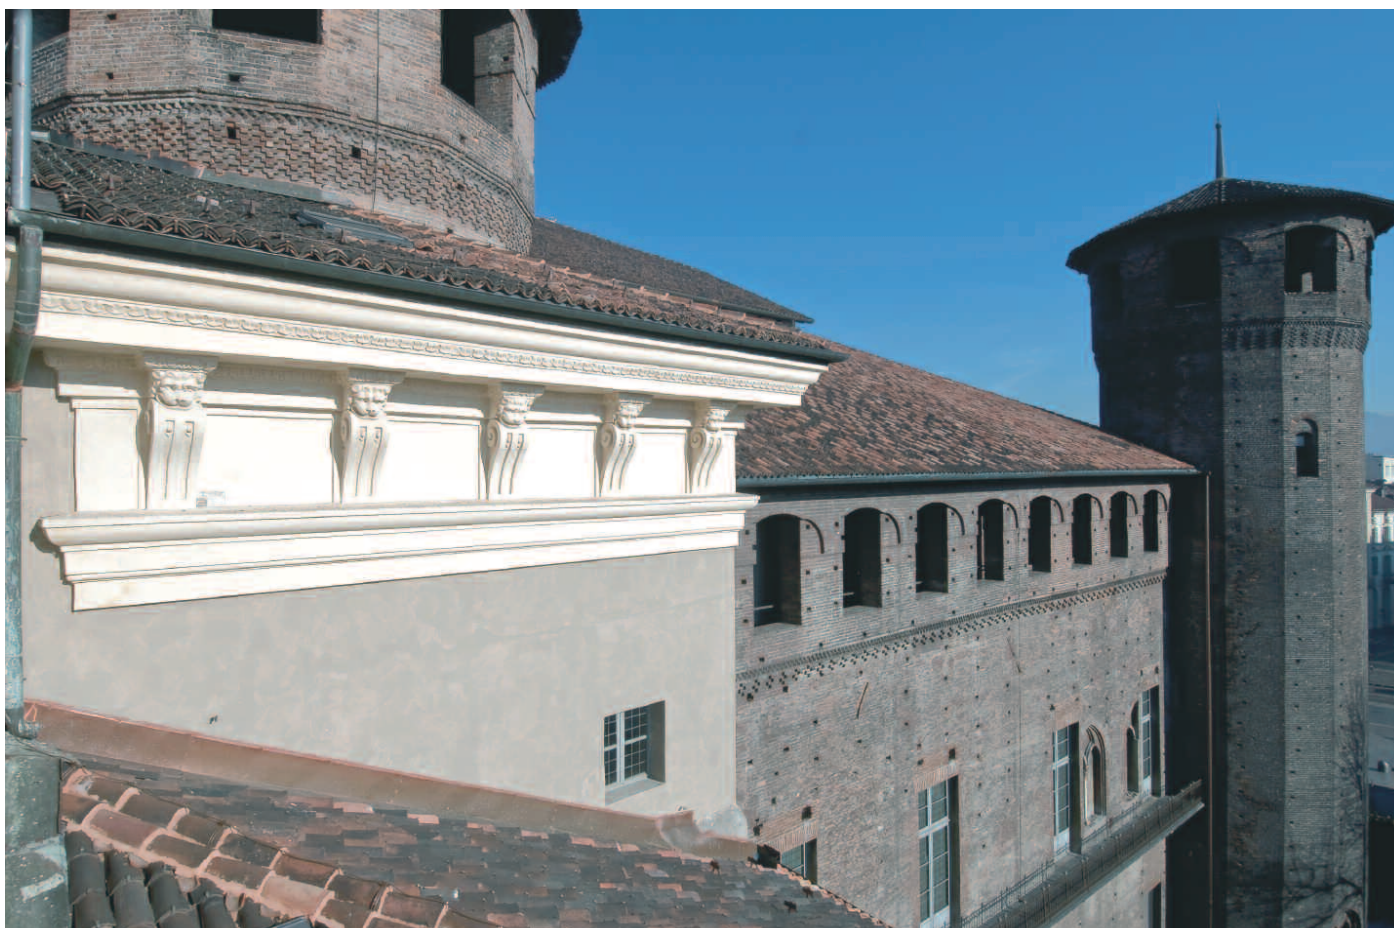
9. Veduta del lato sud di Palazzo Madama con il cornicione dei leoni. Si intravedono i saggi di scoprimento degli intonaci cinque-seicenteschi.

museo avvenuta nel 2006. L'unica porzione che non era stata affrontata erano i cornicioni sottotetto decorati con teste di leoni delle facciate nord e sud³² (fig. 9). Ma a distanza di una decina d'anni, alcuni dei problemi conservativi più volte affrontati si ripresentavano con una certa intensità. L'esposizione diretta delle superfici lapidee e degli intonaci agli agenti atmosferici e inquinanti continuava a provocare negli anni fenomeni di decoesione e annerimento. Una patina scura ricopriva nuovamente le superfici e problemi di decoesione del marmo di Chianocco si rilevavano su tutta la facciata a tal punto da mettere in pericolo la sicurezza dei cittadini che transitavano sulla piazza e del pubblico che accedeva al palazzo. Nella primavera del 2009 si verificarono gravi episodi di distacco di materiale lapideo dalle lesene della parte destra della facciata, dovuti ai movimenti dilatatori della pietra in seguito al variare della temperatura in un'annata di clima particolarmente rigido e piovoso. Questa volta il degrado era provocato in particolare dalle infiltrazioni di acqua piovana localizzate soprattutto in corrispondenza del cornicione superiore e dei balconi, dove le coperture in piombo ottocentesche erano deformate e fessurate in più punti. Non erano più sufficienti gli interventi di consolidamento locale effettuati con l'ausilio del cestello, occorreva montare un ponteggio.

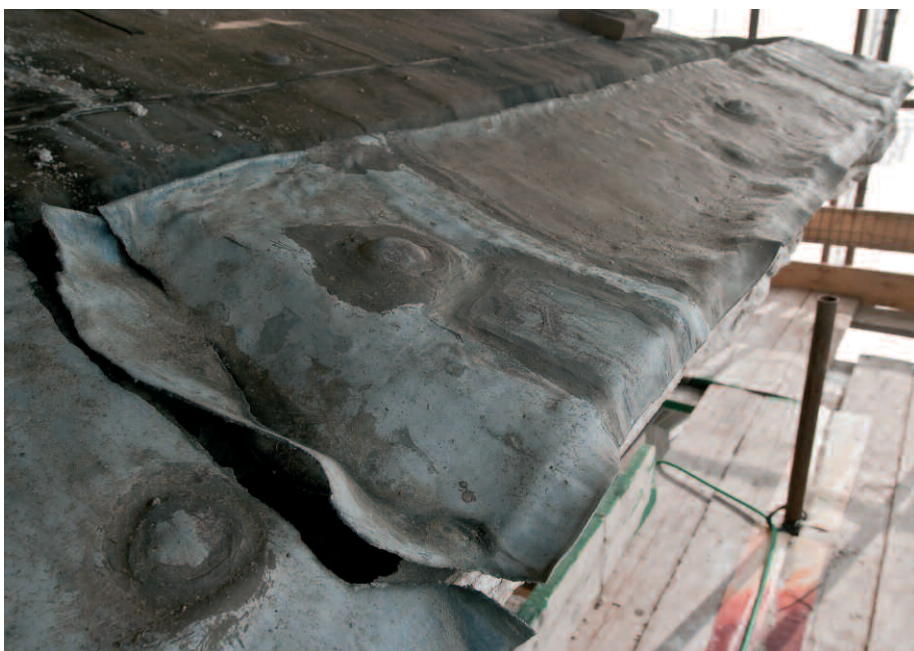
10. La coperta in piombo del cornicione sotto la balaustra sommitale, prima del restauro.

La prima e fondamentale operazione è stata la sistemazione dei pluviali e delle coperte in piombo collocate sopra la balaustra sommitale, a livello del cornicione dei mascheroni e in corrispondenza dei balconi. I fogli di piombo apparivano bucati, piegati e in molti casi non idonei a far defluire correttamente le acque, che quindi agivano negativamente sulla pietra e sugli intonaci (fig. 10). Sopra la balaustra e intorno ai balconi le coperte in piombo sono state sistemate con interventi localizzati e sigillate con silicone, mentre nel caso del cornicione dei mascheroni, alla copertina in piombo originale³⁶ è stata sovramesa una lastra di zinco titanio continua a proteggere la facciata dall'acqua piovana³⁷ (fig. 11).

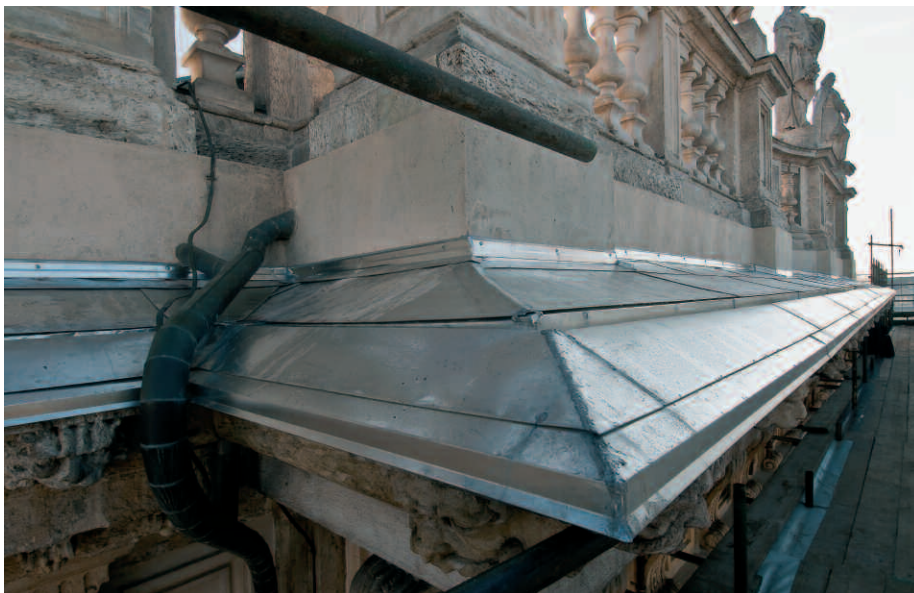
11. Il cornicione come appare dopo il restauro. Il foglio di zinco è stato sovrapposto al piombo originale.

³⁷ Intervento di lattoneria a cura de I Bandai, Trofarello (To). Al di sotto della lastra di zinco titanio sono stati inseriti un telo, un pannello di legno compensato fenolico, un secondo telo e una retina di plastica.

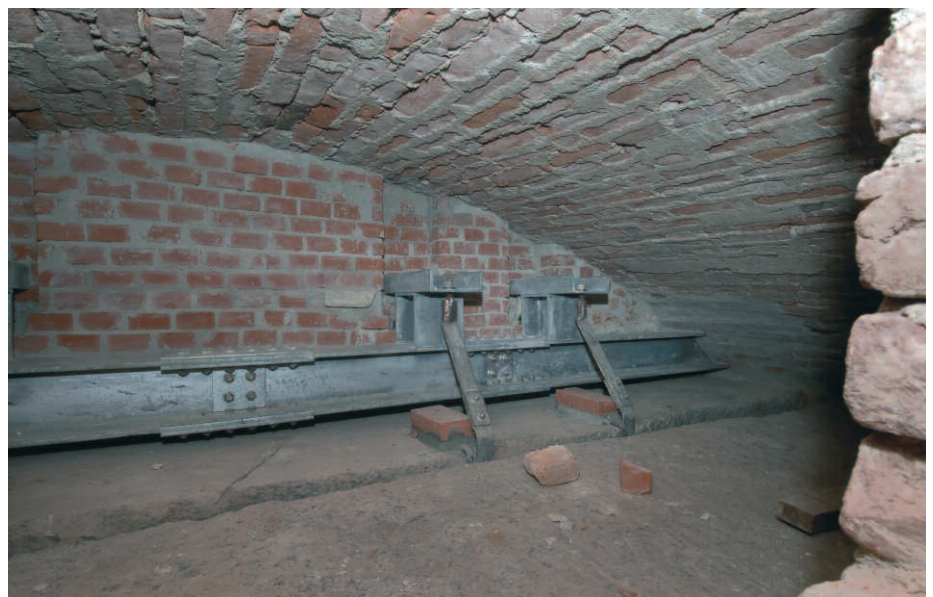
13. La camera interna dell'architrave centrale con la struttura di sostegno realizzata nel 1998, allacciata verso il basso a uno dei monoliti in pietra di Borgone.

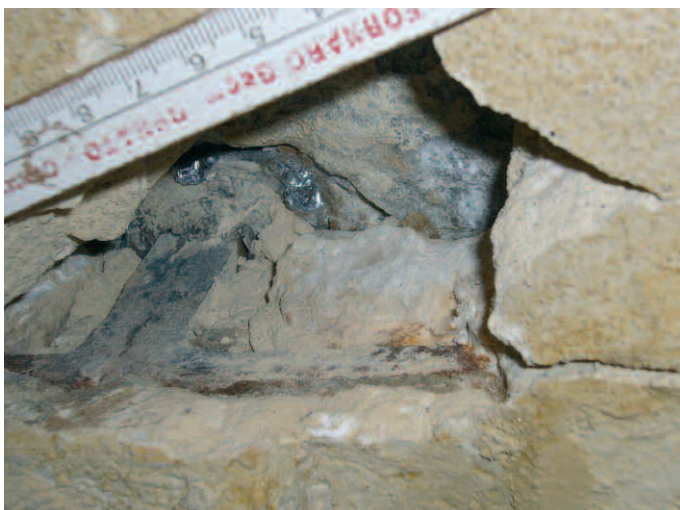
14. L'immagine mostra una delle staffe metalliche a T, piombata nella parte superiore, che sostengono il paramento murario decorato dell'intradosso dell'architrave centrale.

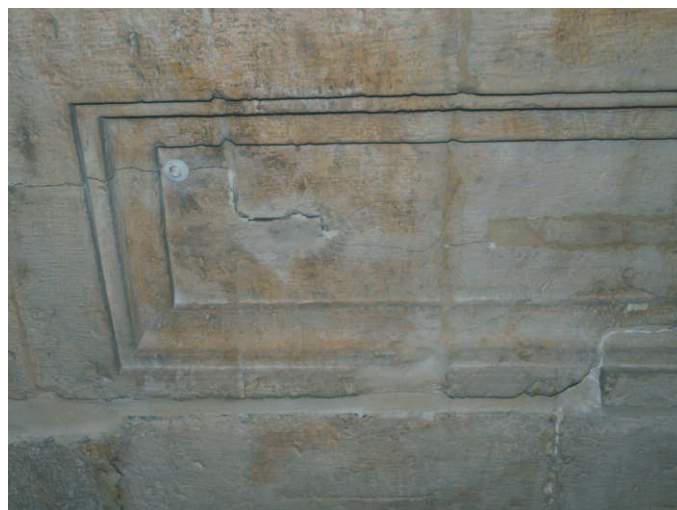
15. Il consolidamento del paramento murario dell'architrave centrale è stato realizzato con l'inserimento di barre in acciaio inox di cui nella foto si vede una terminazione chiusa da un bullone e verniciata del colore della pietra.

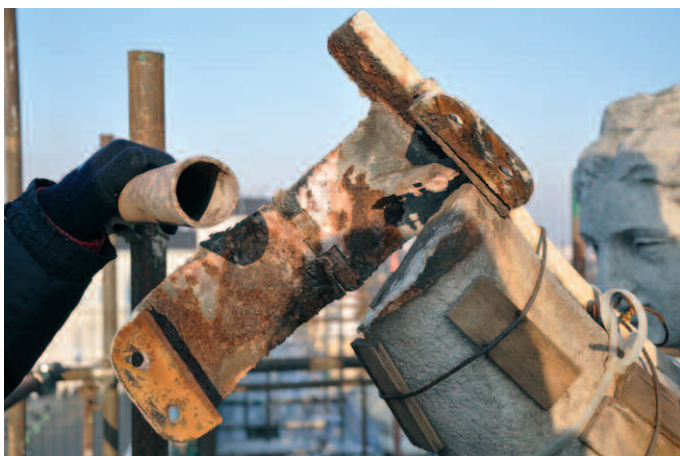
16. Il polso sinistro della statua della Giustizia come appariva dopo lo smontaggio della polsiera.

Così nel caso nel braccio sinistro della statua della Giustizia, che presentava una fessura diagonale a livello del polso, ed era stata in passato rinforzata con una staffa di sostegno di ferro piombata nella spalla e vincolata con fasce bullonate sull'avambraccio. I rivetti della fascia del polso erano corrosi a causa della forte ossidazione e compromettevano la tenuta della struttura. Rimuovendo la polsiera, è emerso che la mano era completamente staccata dal resto del braccio (fig. 16): gli elementi metallici sono stati puliti e trattati, i rivetti sono stati sostituiti da bulloni in acciaio inox e la mano è stata riposizionata mediante l'inserimento di un perno in titanio lungo 90 mm e avente diametro 10⁵⁰ (fig. 17).

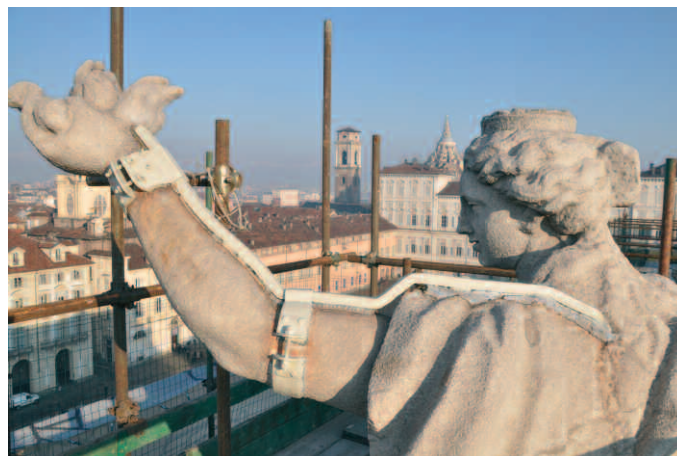
17. Il braccio dopo il restauro.

⁵⁰ L'intervento di consolidamento della mano è stato effettuato da Equilibrarte, Roma (Antonio Iaccarino Idelson e Carlo Serino).

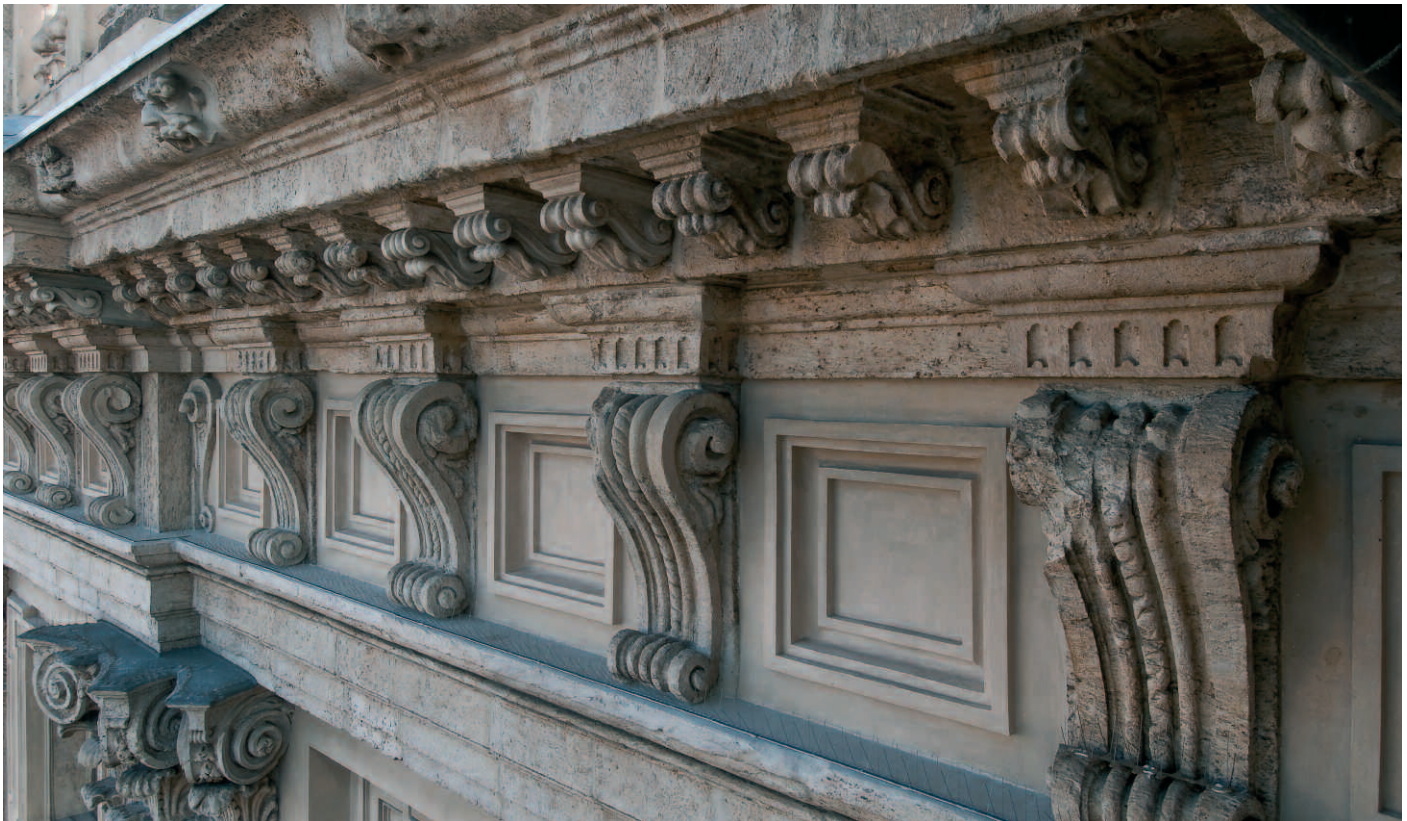
18. Il cornicione sommitale dopo il restauro.
