Il restauro della *Santa Caterina d'Alessandria* di Defendente Ferrari

Simone Baiocco, Roberto Bestetti, Cesare Pagliero

L'intervento conservativo

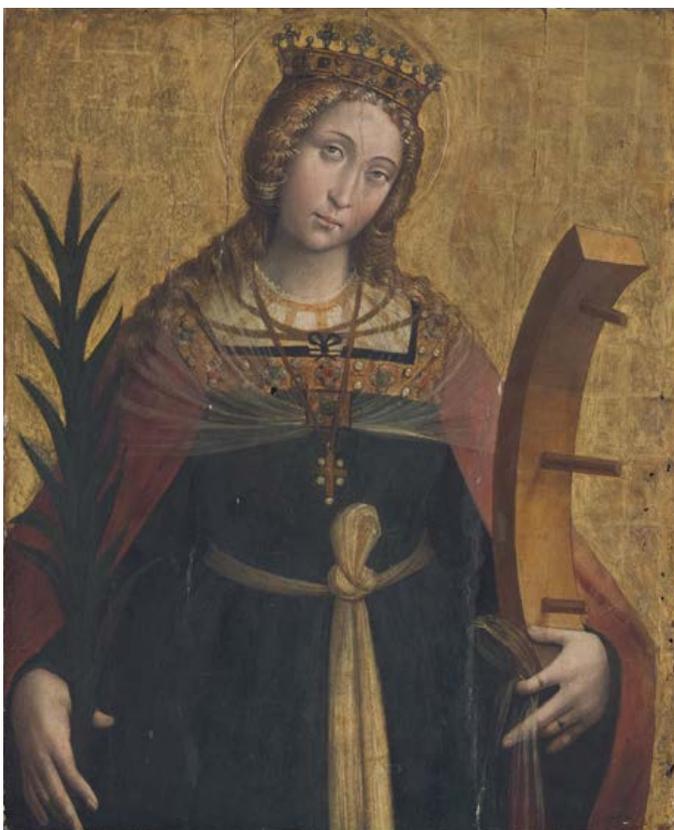
1. Defendente Ferrari, *Santa Caterina d'Alessandria*, prima del restauro. Torino, Palazzo Madama - Museo Civico d'Arte Antica, inv. 59/D

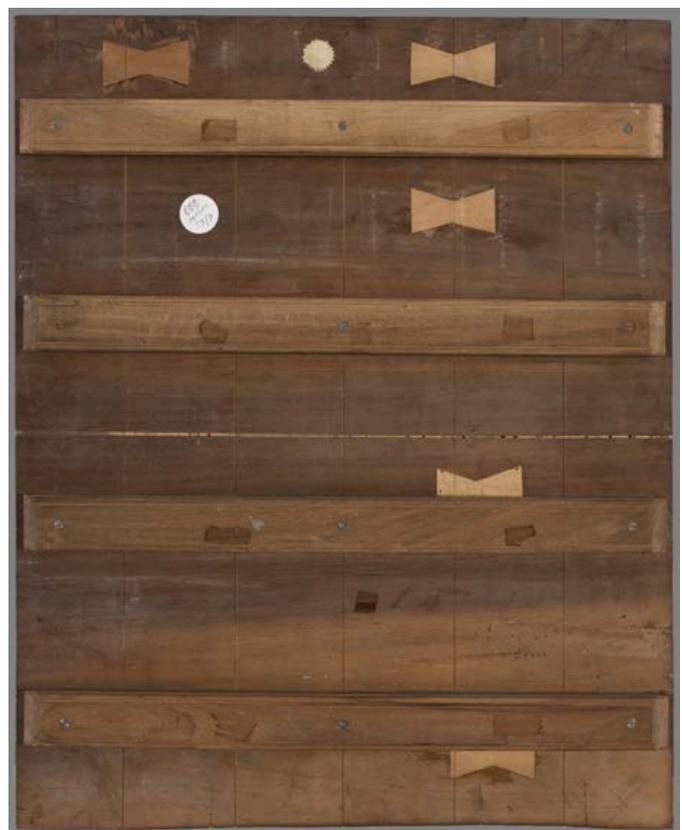
2. Il retro dell'opera, prima del restauro

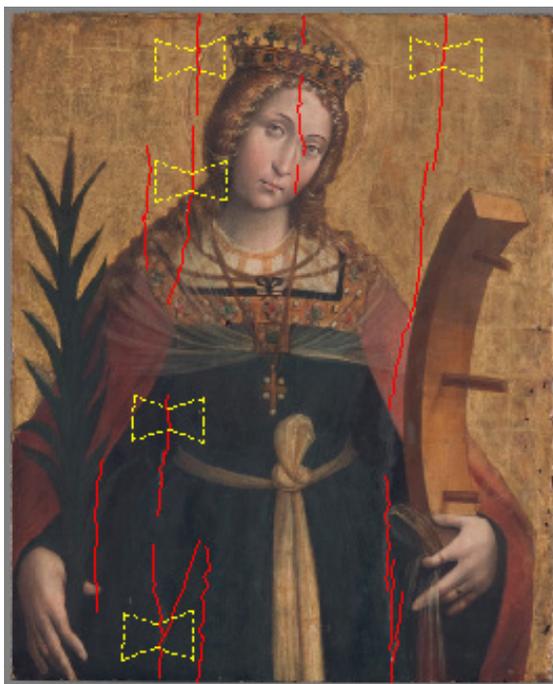
3. Posizione delle fenditure e degli inserti a farfalla

In seguito furono aperte le sedi per l'inserimento di cinque farfalle in legno di noce (fig. 3-4), in corrispondenza delle fenditure verticali non rettilinee che probabilmente seguono punti di

debolezza nel legno causati da discontinuità anatomiche o da insetti xilofagi. Queste spaccature probabilmente si erano prodotte proprio con l'intervento di spianatura: le traverse fisse coprivano anche parzialmente questi inserti a farfalla, per cui si ritiene che siano contestuali allo stesso intervento.

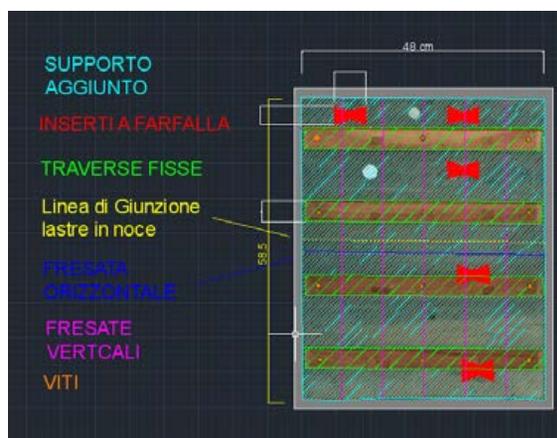
4. Grafico che illustra gli elementi che in passato erano stati fissati al retro dell'opera

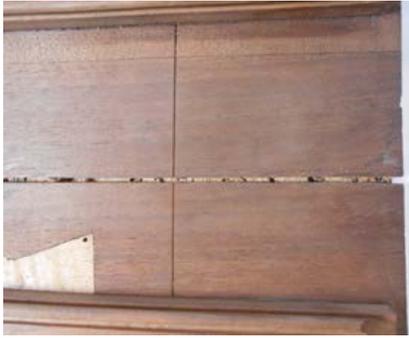
5. La fresata orizzontale eseguita probabilmente con una sega circolare da banco

Per controbilanciare le enormi tensioni a cui la tavola era sottoposta a causa degli interventi descritti furono praticati, in un momento successivo, sottili tagli verticali e una fresata orizzontale al centro della tavola, eseguita presumibilmente con una sega circolare (fig. 5), che ha interessato in parte anche il supporto originale, creando un preoccupante punto di debolezza visto anche il degrado causato dagli insetti xilofagi. Sui bordi della tavola sono poi visibili i segni corrispondenti alla zigrinatura tipica dei fermi di un banco da falegname usati per fermare la tavola durante queste operazioni (fig. 6).

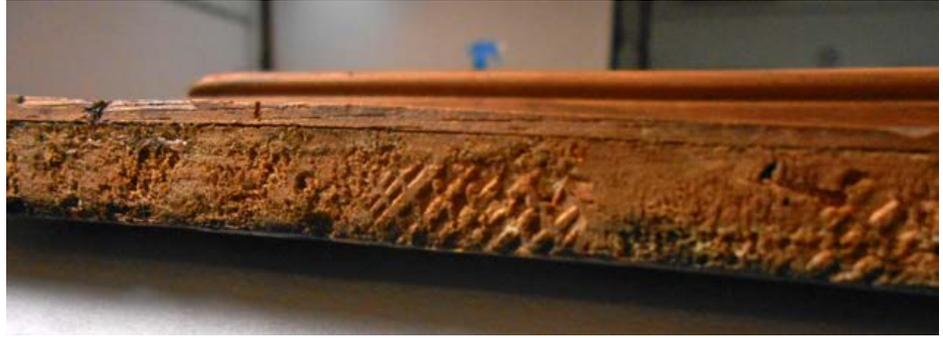
6. Segni di zigrinatura sul bordo della tavola, dovuti ai fermi da banco

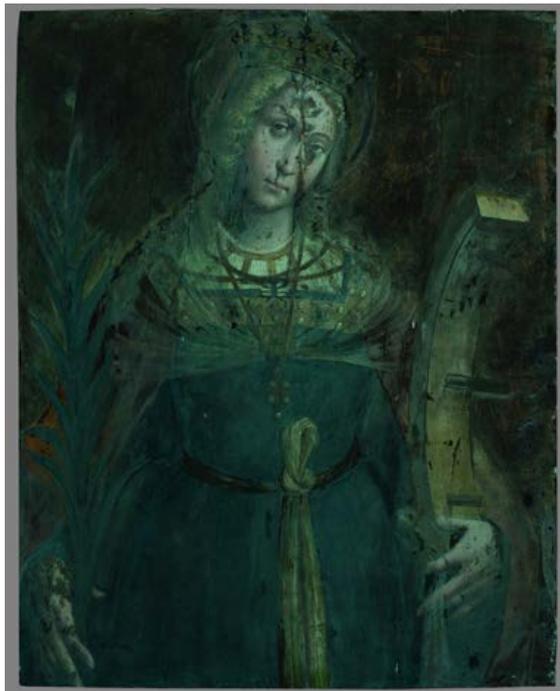
La situazione rilevata sul fronte del dipinto mostrava a sua volta diversi interventi: come è possibile osservare nelle immagini all'UV, al di sotto di una vernice leggermente alterata, si evidenziavano diverse ridipinture, molto debordanti sulla pittura originale, ripassature e ritocchi anche sul viso. Un intervento più vecchio – il più esteso, che probabilmente corrisponde all'intervento descritto per il supporto – era difficilmente leggibile in UV perché coperto dalla fluorescenza della vernice. Erano poi leggibili altri interventi di ritocco pittorico più recenti lungo le fenditure e sul viso. Questi continui ritocchi si sono resi necessari, probabilmente, per le tensioni della tavola che trovavano sfogo nelle stuccature delle fessurazioni dove il materiale impiegato, il gesso, sotto i continui movimenti andava continuamente a cedere dove le tensioni della tavola trovavano sfogo.

7. Immagine della fluorescenza UV

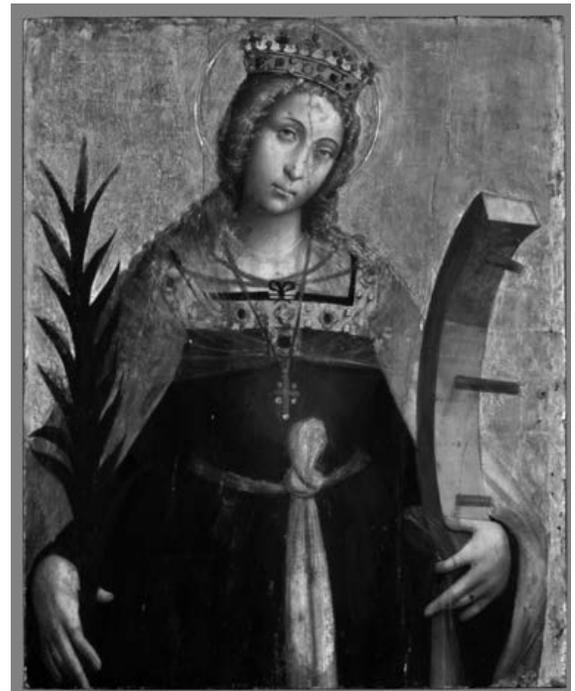
8. Riflettografia IR b/n 950 nm

(fig. 7), anche fotografie della riflettografia in infrarosso b/n (fig. 8) e falso colore a 950 nm (fig. 9). Queste indagini hanno permesso di ipotizzare la presenza di colore al di sotto delle ridipinture più consistenti sul viso e sulle parti figurative importanti. La risposta in rosso in alcuni punti della fotografia in falso colore, indica la presenza di stuccature bianche al di sotto del colore, spesso di forma circolare o ovale, segno che erano presenti fori di insetti xilofagi poi stuccati in precedenti interventi.

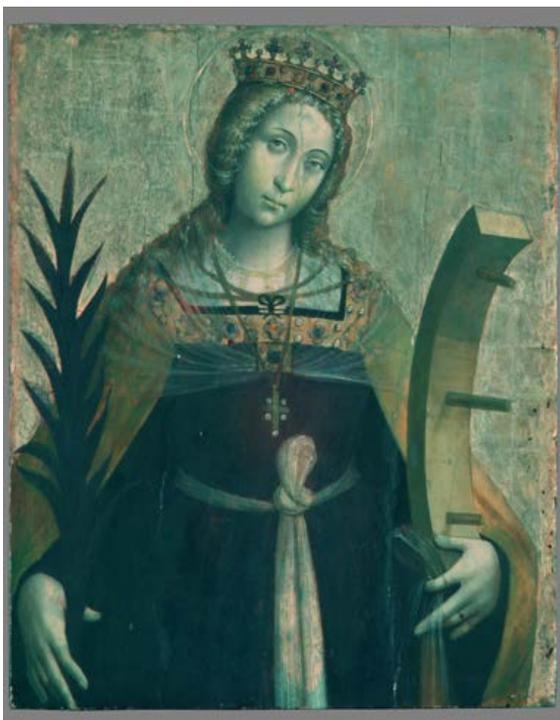
9. Riflettografia IR falso colore 950 nm

Le aree corrispondenti al manto verde e al manto rosso erano in molte parti sensibili alle prime miscele del test, facendo supporre una loro totale ridipintura: ciò veniva a confermare l'impressione data dal timbro cromatico sordo di queste campiture e le risposte dell'analisi in IR falso colore.

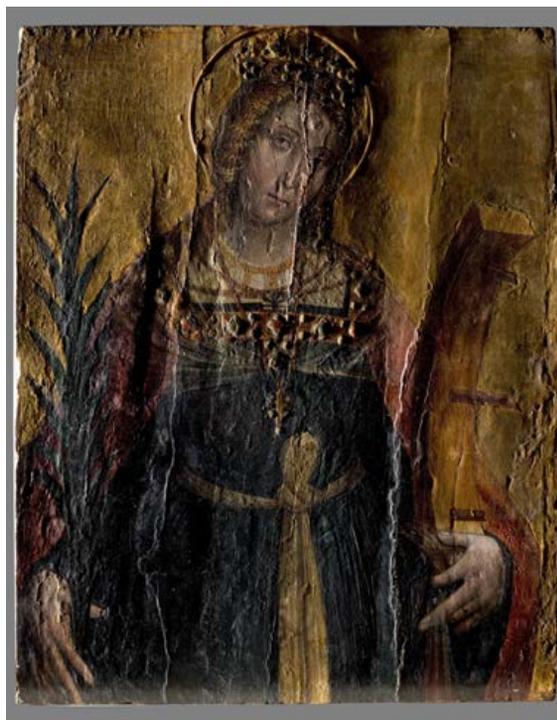
10. Ripresa in luce visibile radente, prima del restauro

na, il supporto aveva assunto una forma innaturale concava rispetto all'osservatore e arcuata in senso longitudinale, come effetto della contrazione delle colle, del legno duro di noce applicato controvena.

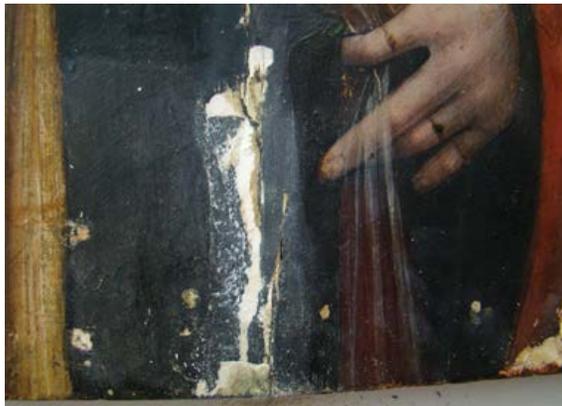
11. Stuccatura di livellamento riscontrata sotto la ridipintura

Si è quindi iniziata una prima indagine conoscitiva su alcuni centimetri della fascia inferiore del dipinto; questa fase ha messo in luce la presenza di estese stuccature, anche al di sopra di notevoli porzioni di pittura originale. L'assottigliamento non omogeneo del retro assieme all'incollaggio su un tavolato avevano infatti creato dei dislivelli tra le tre porzioni di tavola: a questo inconveniente venne verosimilmente posto rimedio livellando la tavola dal fronte attraverso spesse stuccature, dando la parvenza di una raggiunta planarità che con ogni evidenza doveva essere lo scopo dell'intervento, stuc-

Successivamente, le stuccature sono state rimosse con bisturi a lama fissa e con specilli da dentista, ammorbidendo il gesso con leggere tamponature di acqua demineralizzata. I tasselli di pulitura e le fasi delicate della rimozione delle stuccature sono state eseguite sotto il costante controllo di un microscopio binoculare a 10x. Sono state in questo modo recuperate numerose porzioni di pittura originale di alta qualità (fig. 11).

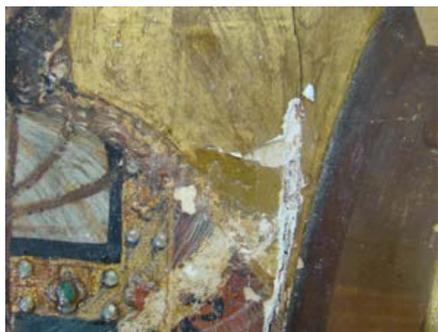
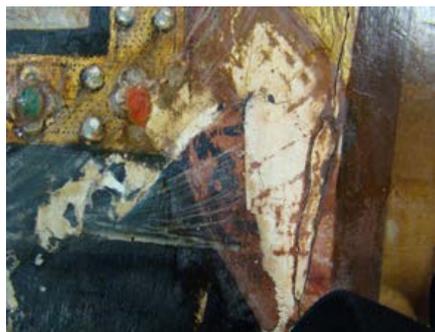
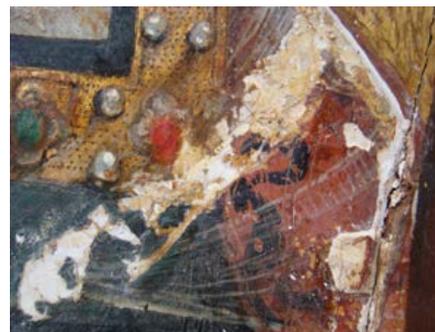
Il precedente intervento aveva anche modificato il disegno, spostando di circa 1 cm verso l'alto la spalla della santa, ampliando i capelli, e modificando altri dettagli. Sotto le stuccature sono state anche recuperati due fiocchi neri, già visibili in fotografia IR, che erano stati totalmente ricoperti (fig. 13-14). Un altro dettaglio recuperato solo in tracce è quello della raggiatura coperta con l'oro di rifacimento, segno che nella zona dell'aureola sotto alla attuale doratura è presente in

12-14. Recupero di particolari decorativi originali al di sotto della ridipintura, in corrispondenza della spalla sinistra della santa

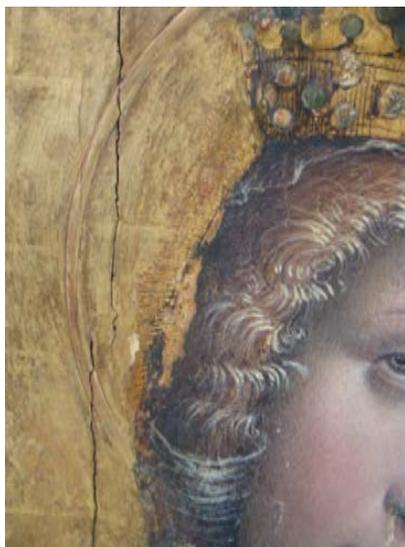
15. Recupero di porzioni di raggiera all'interno dell'aureola: si noti la linea di disegno incisa intorno al margine della testa

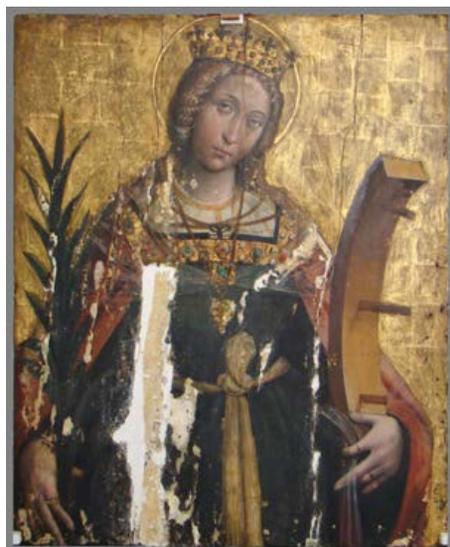
16. L'opera durante la rimozione delle stuccature e delle ridipinture; quella sul colletto sarà poi rimossa in quanto più alta dell'originale di 2-3 mm

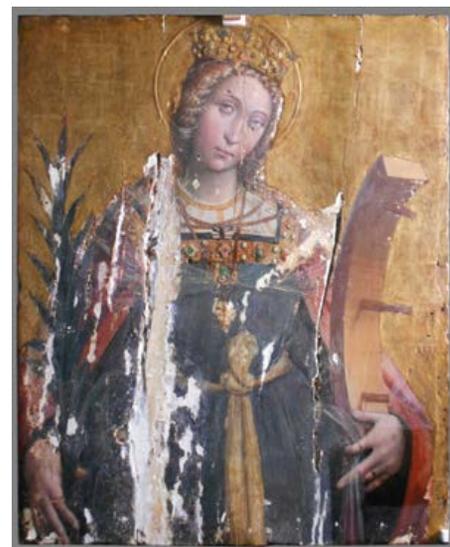
La logica adottata dall'intervento è stata quella di recuperare per quanto possibile la pittura coperta da stuccature e ridipinture mantenendo però un'attenzione particolare a non perdere forme e parti figurative ricostruite su preesistenti lacune, come nel caso della mano destra, sotto le quali non c'era colore originale. Per quanto riguarda la decorazione del colletto, anch'essa frutto di maldestre ridipinture, il problema principale era che queste erano state realizzate su uno stucco di circa 2-3 mm più in alto della pittura originale, ed era quindi difficile mantenerlo all'interno di una logica di riallineamento delle tavole. Sono state invece per contro asportate le ridipinture molto estese sulla pittura originale e con stuccature debordanti, indifferenti all'allineamento delle tavole, che avevano lo scopo di mascherare il reale stato di conservazione dell'opera, senza peraltro migliorarne la leggibilità (fig. 16-17).

17. L'opera dopo la rimozione delle stuccature e delle ridipinture; è stata mantenuta la ridipintura della metà esterna della mano destra della santa, perché al di sotto non vi erano tracce di pittura originale

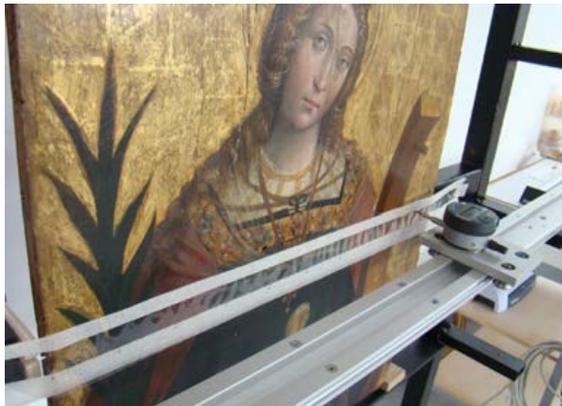
Il sistema ha permesso di rilevare che nella tavola si verificavano tensioni e movimenti, con il fluire delle variazioni ambientali seppure in ambiente climatizzato. Inoltre in questo modo è stato possibile documentare l'andamento del profilo della tavola sui 5 assi di riferimento per tutte le fasi dell'intervento, seguendone la modifica dell'andamento man mano che procedeva il risanamento del supporto. Attraverso questi dati raccolti in tabelle è stato possibile ricostruire l'andamento superficiale originario perché i punti sono in sostanza coordinate cartesiane che se inserite in un software CAD o di modellazione 3D possono restituire la linea corrispondente.

18. Misurazione del profilo della tavola con il comparatore centesimale

Lo stato della tavola prima dell'intervento è stato per prima cosa verificato con un sistema, già usato in precedenti interventi su opere di Defendente Ferrari¹³, che permette la lettura delle deformazioni su tre assi orizzontali e due verticali. Le misurazioni sono state rilevate con una barra strumentata, costituita da un comparatore centesimale digitale *Mitutoyo* montato su un carrello scorrevole su cuscinetti, lungo una barra di alluminio con i bordi costituiti da

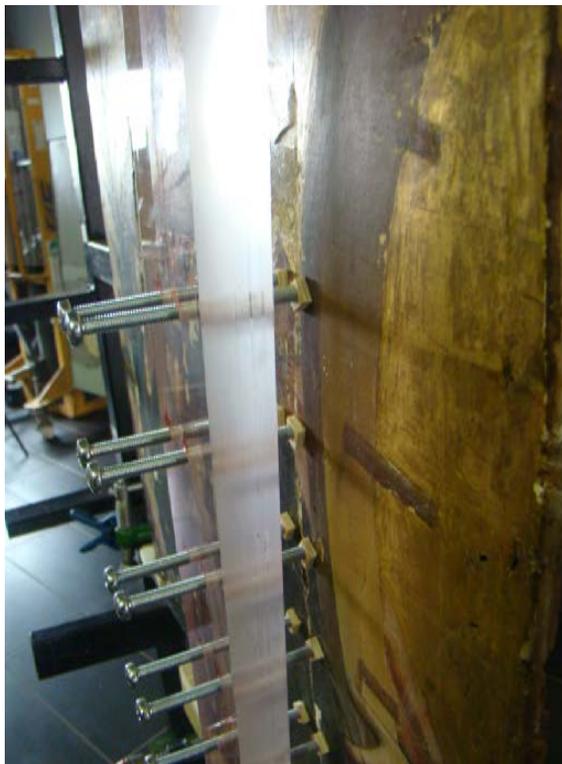
19. Il sistema degli spingenti a vite impiegato per recuperare il corretto andamento del supporto in corrispondenza delle fenditure

to ottenuto costruendo una serie di spingenti composti da due barre di plexiglass dello spessore di 5 cm che sono state forate e filettate per ospitare delle coppie viti a passo metrico M6x1 (fig. 19). Le viti sono state posizionate a coppie corrispondenti sul fronte e sul retro della tavola in modo che una facesse da appoggio e l'altra da spingente ed evitare così il pericolo di spingere nel vuoto sulla tavola infragilita. Il riallineamento dei margini è avvenuto quindi in modo graduale e controllato 1/4 di giro alla volta, ovvero un avanzamento di 0,25 mm.

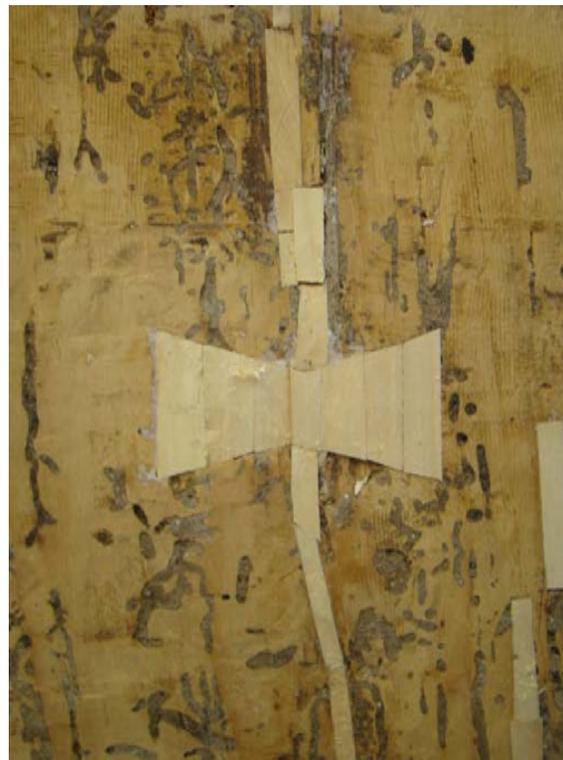
20. Uno degli scassi a farfalla risanato

Una volta ottenuto un corretto allineamento delle porzioni di tavola, sono stati ricavati dei cunei da una vecchia tavola di pioppo, ben stagionata, di taglio radiale, e incollati in sede con adesivo vinilico in dispersione acquosa *Bindan RS*; la stessa metodologia è stata seguita anche per chiudere la traccia orizzontale della fresatura, descritta in precedenza, così come per tassellare le sedi degli inserti a farfalla, eliminati in quanto tendono a impedire il corretto movimento tangenziale del legno (fig. 20).

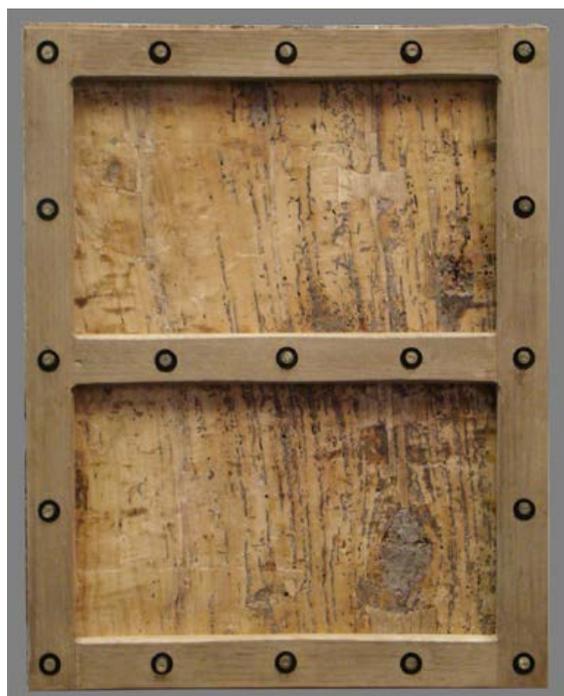
21. Il retro dell'opera con il supporto risanato e il telaio di sostegno e controllo

assecondare le contestuali variazioni dimensionali, è stato utilizzato un telaio a molle secondo il sistema messo a punto nei laboratori dell'Opificio delle Pietre Dure di Firenze (fig. 21). Il telaio è stato realizzato in legno di castagno ben stagionato, di fibra dritta e senza difetti, con un sistema lamellare: listelli di 0,5 cm di spessore sono stati incollati tra loro in sagoma con adesivo epossidico *Araldite AV106* ottenendo uno spessore complessivo di 1,5 cm. Il telaio è collegato alla tavola mediante perni filettati basculanti, trattenuti da rondelle lignee svasate e incollate sul retro del supporto e regolati in alto da cappucci filettati in ottone, in grado di premere sulle molle di forma tronco-conica, alloggiati in sedi precostituite nel telaio.

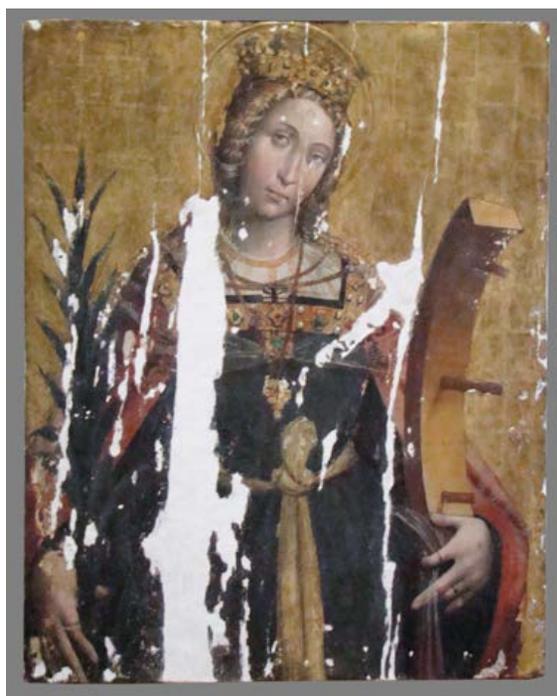
22. L'opera dopo la stuccatura e prima dell'integrazione pittorica

delle lacune è proceduta con la stuccatura a gesso e colla, rasate a livello con l'originale circostante (fig. 22) e poi pittoricamente attraverso il metodo a tratteggio verticale, eseguito ad acquarello sulle stuccature bianche. La scelta espressamente richiesta dalla direzione lavori, in analogia a quanto parallelamente si stava eseguendo nel CCR di Venaria Reale su un'altra tavola di Defendente Ferrari¹⁵.
