# Una proposta per integrazioni non invasive e totalmente removibili: il restauro del paliotto di Courmayeur e dell'ancona d'altare con *Storie di santa Maria Maddalena*

Leone Algisi, Eleonora Cuter

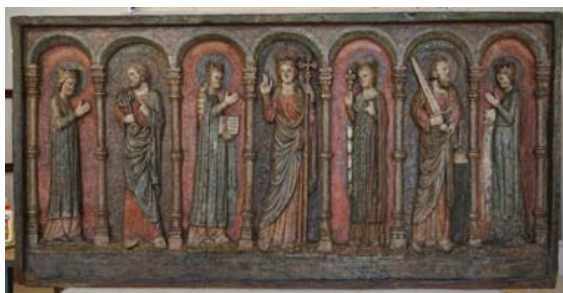
1. Maestro di Courmayeur, paliotto con *Cristo, la Vergine e i santi Maria Maddalena, Pietro, Pantaleone, Paolo e Caterina*, 1200-1210, legno intagliato e dipinto con applicazione di lamine metalliche. Torino, Palazzo Madama-Museo Civico d'Arte Antica, inv.1062/L (foto Algisi)

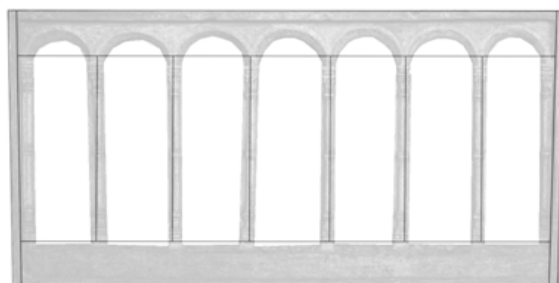
3. Pannello di chiusura del retro

Sul retro è visibile un pannello in legno multistrato (fig. 3) che risale probabilmente al restauro del 1952. Una volta rimosso, si è constatato che la superficie sottostante era in condizioni fitosanitarie precarie, forse anche a causa dello stesso, applicato a contatto diretto del legno. In particolare, oltre a depositi incoerenti e sporczia, era anche evidente una diffusa infestazione da muffe (fig. 4).

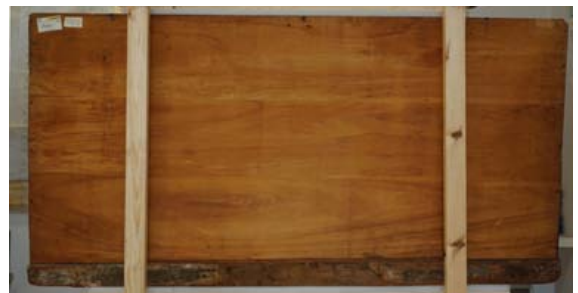
4. Retro del paliotto dopo la rimozione del pannello

La prima attività svolta ha riguardato la rimozione del pannello posto sul retro dell'opera al fine di indagarne lo stato di conservazione, ma anche per individuare la migliore strategia di intervento. Come già accennato, la superficie si è rivelata in condizioni fitosanitarie non ottimali: è stata quindi eseguita un'attenta spolveratura con pennello morbido e aspirazione dei depositi incoerenti presenti in maniera massiccia. L'operazione è stata complicata dalla presenza di tele di incamottatura non più totalmente aderenti e particolarmente fragili.

Si è poi proceduto alla detersione e al trattamento biocida utilizzando una soluzione idro-alcolica addizionata con sali quaternari di ammonio e all'adesione delle tele pericolanti utilizzando una soluzione acquosa a base acrilica (Acril 33).

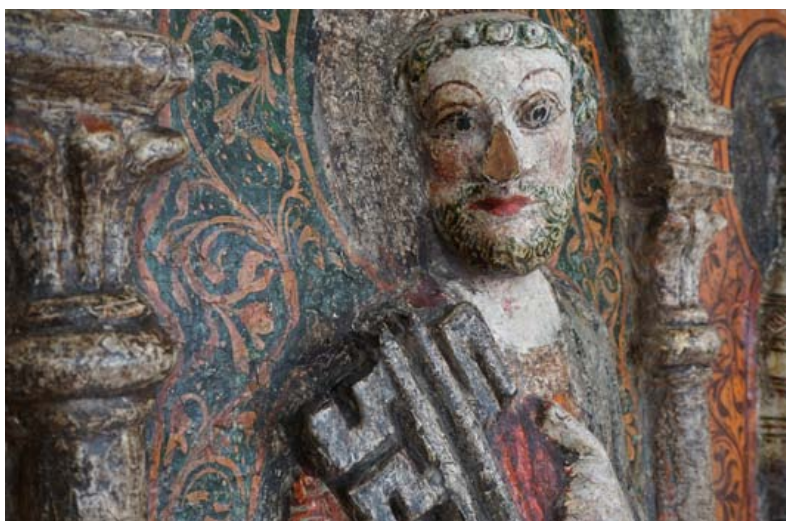
6. Particolare della figura di san Pietro

trasparenza e mostravano un modesto grado di ingiallimento (fig. 6). I ritocchi pittorici erano generalmente poco alterati, salvo alcuni di essi ormai fuori tono e disturbanti, forse dovuti a interventi “spot”.

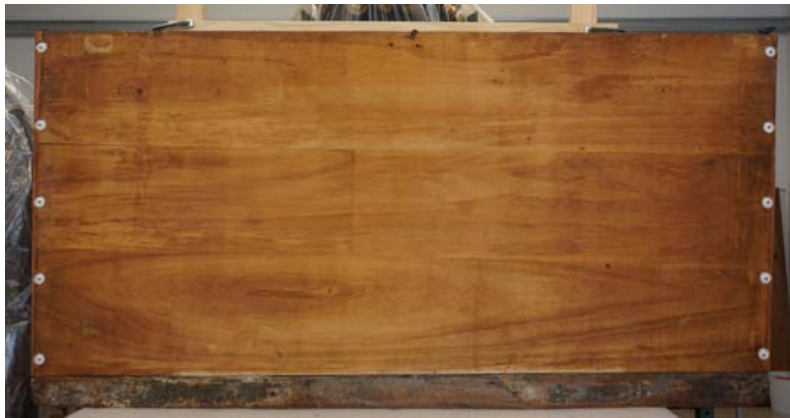
12. Ricollocazione del pannello di chiusura del retro

Le operazioni si sono concluse con il ritocco pittorico delle integrazioni in resina epossidica, in pasta di legno e in cera resina realizzato con colori a vernice a base Laropal. Con le medesime modalità è stata effettuata la revisione dei ritocchi alterati e ormai fuori tono (fig. 10-11). Al termine delle operazioni il pannello di chiusura è stato rimontato (fig. 12).

Per eliminare il contatto diretto con l'opera e nel contempo creare una sorta di "camera d'aria" si è deciso di spessorare il pannello; per evitare qualsiasi possibilità di vincolo si è provveduto a renderlo elastico, creando sedi con

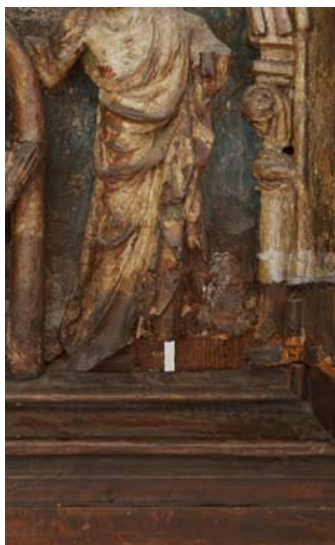
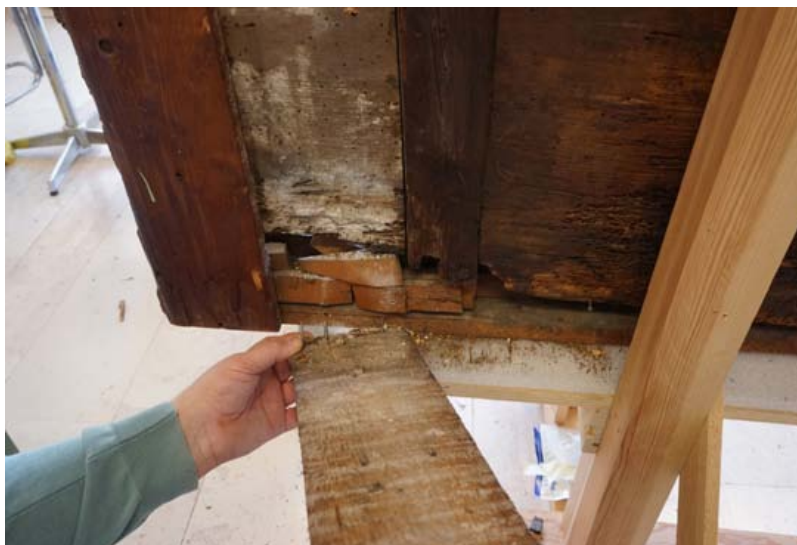
23-24. Particolare  
della prima scena  
in basso a sinistra,  
prima e dopo  
le operazioni  
di pulitura

Si è poi intervenuti sulle porzioni di intaglio particolarmente incave, i cui recessi non erano stati ben puliti durante i restauri precedenti e che squilibravano cromaticamente la superficie. Per questa operazione è stata impiegata un'emulsione gelificata a pH 6, che si è rivelata utile a distaccare le "croste" più tenaci. La rimozione e il risciacquo sono stati eseguiti con White Spirit. Al termine, le superfici, soprattutto gli sfondati, hanno rivelato in maniera discontinua una brillantezza eccessiva dovuta ad accumuli di vernice o, molto più probabilmente, di Paraloid steso ad alta concentrazione. Localmente si è quindi intervenuti assottigliando gli eccessi con etil acetato in forma libera applicato a tampone (fig. 23-24).

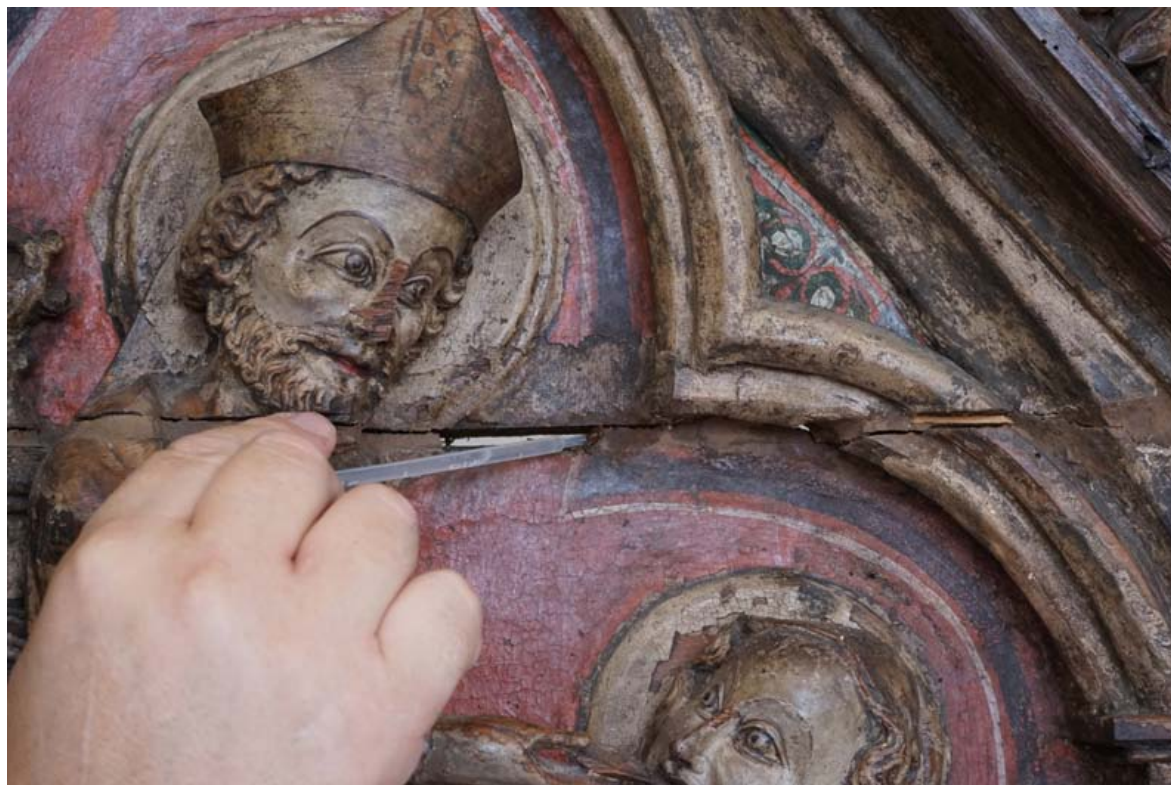
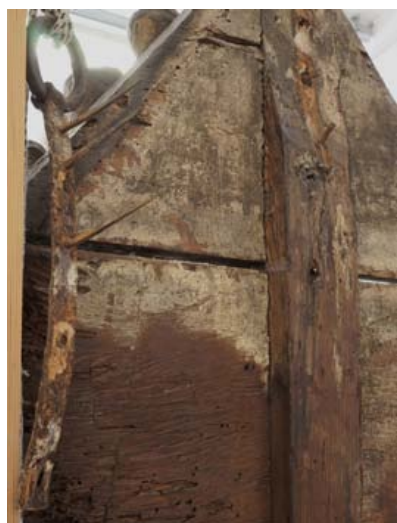
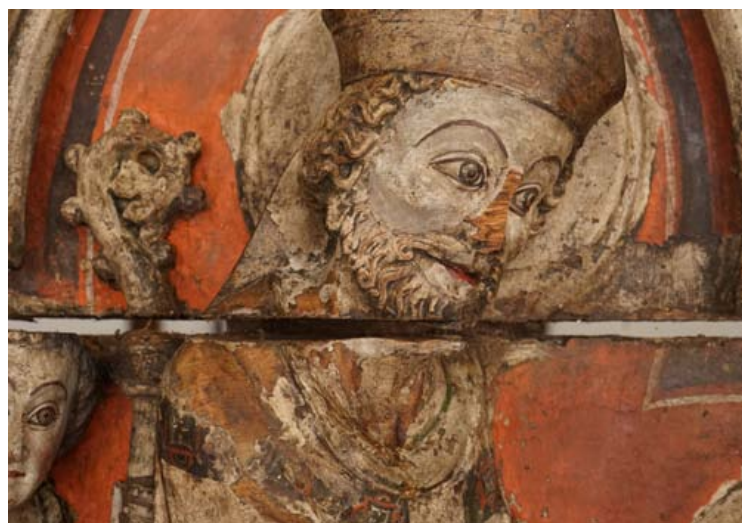
27. Particolare  
del santo vescovo  
dopo la rimozione  
delle stuccature

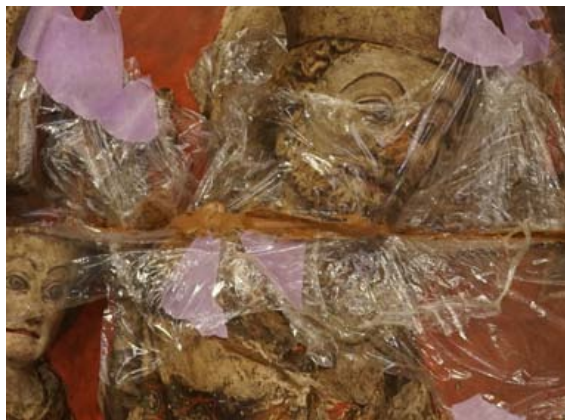
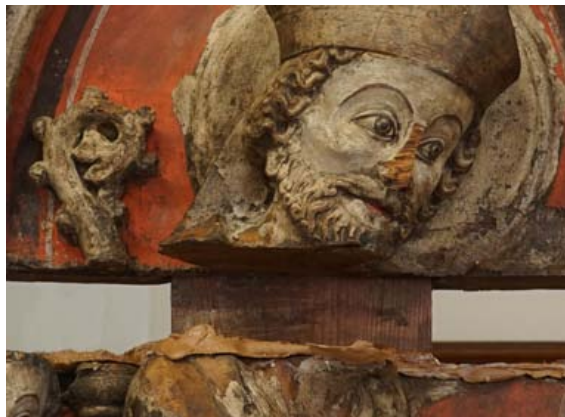
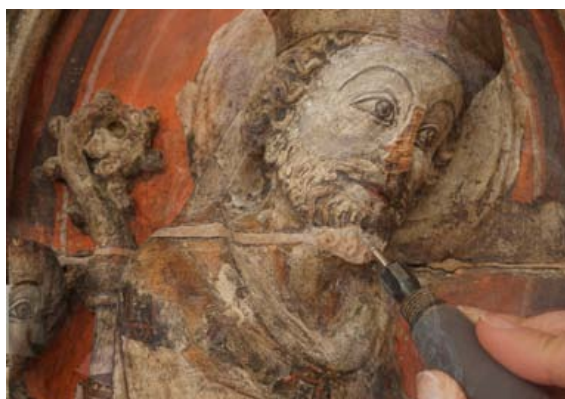
29. Ulteriore apertura della commettitura resa possibile dal recuperato scorrimento delle traverse e riposizionamento del "calco"

30. Rifinitura della ricostruzione con micro fresa a motore

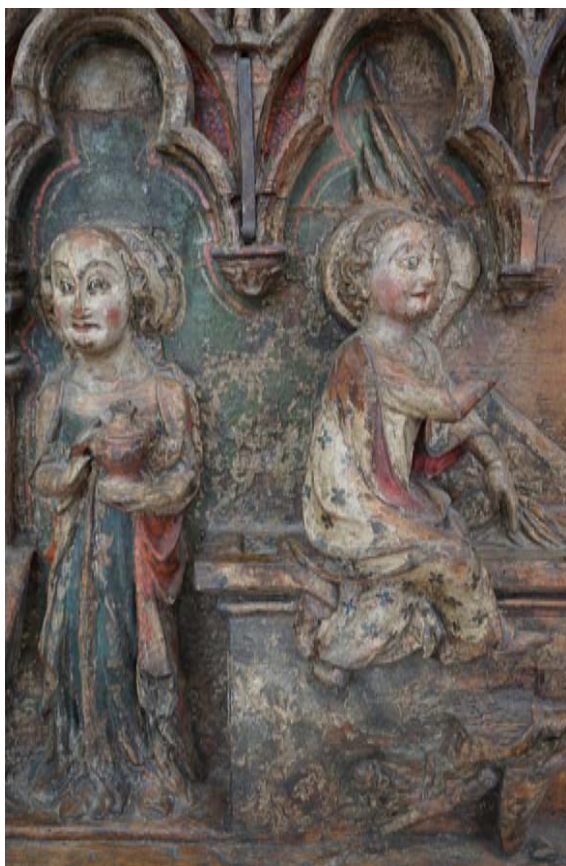
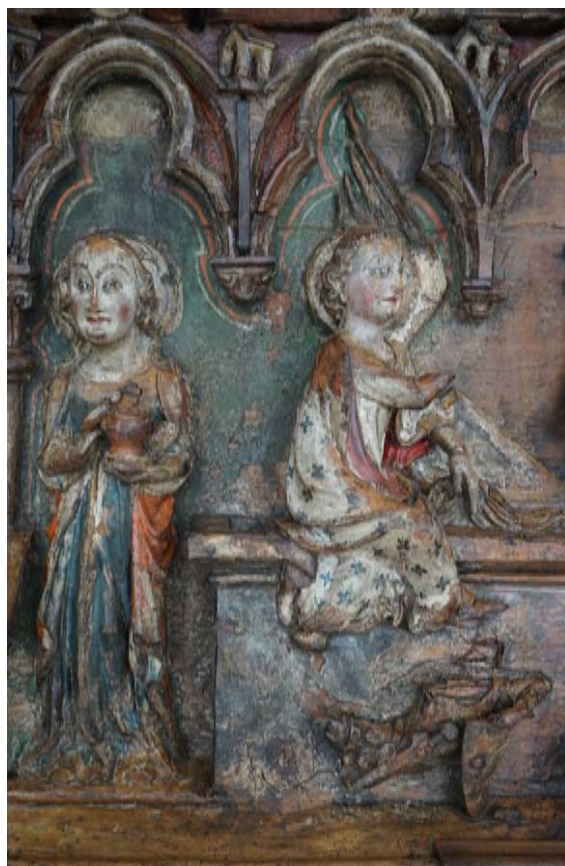
38-39. Particolare  
della scena centrale  
in basso: prima  
del restauro  
e dopo il ritocco

Melinex® su uno dei margini e riportate a livello con una micro fresa a motore (fig. 36-37). Le piccole fessure lasciate dalla rimozione del Melinex® e le imprecisioni dei “calchi” sono stati colmati con cera resina. Nelle zone di caduta di colore, laddove affiorava la preparazione ma in un contesto di relativa interezza della pellicola pittorica, è stato eseguito un abbassamento di tono, restituendo così continuità visiva alle zone più frammentate (fig. 38-39).

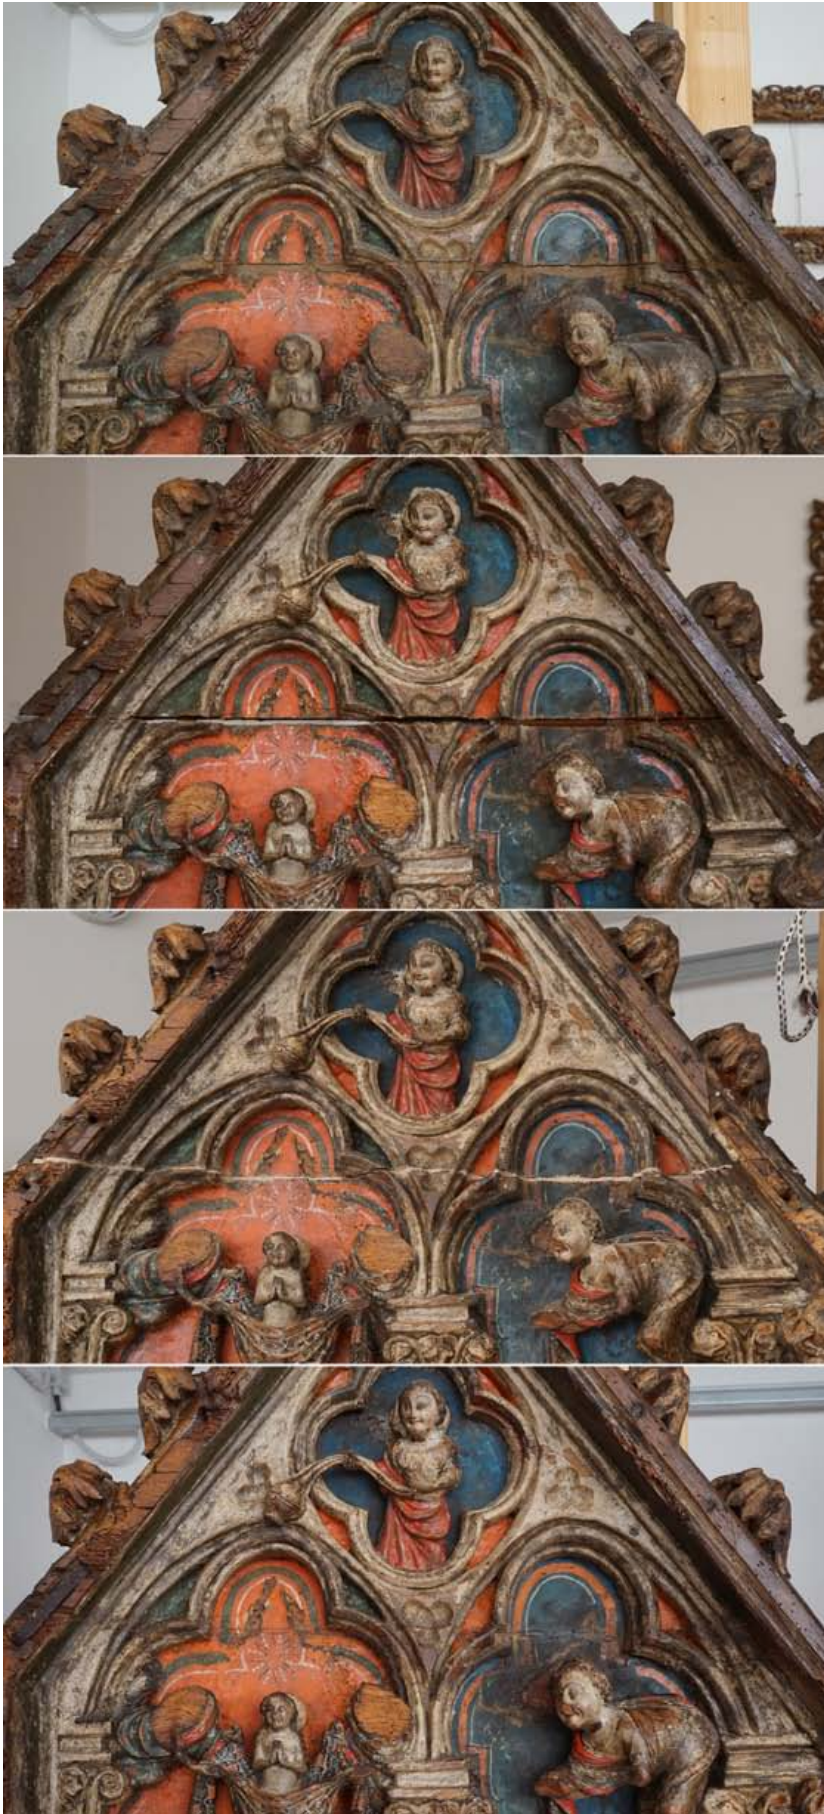
40-43. Le diverse  
fasi di restauro  
della cuspide  
sinistra: prima  
del restauro,  
dopo la rimozione  
degli stucchi,  
con la ricostruzione  
e dopo il ritocco
