Consolidamento e manutenzione della facciata di Palazzo Madama (2010-2011)

Clelia Arnaldi di Balme

L'intervento 2010-2011

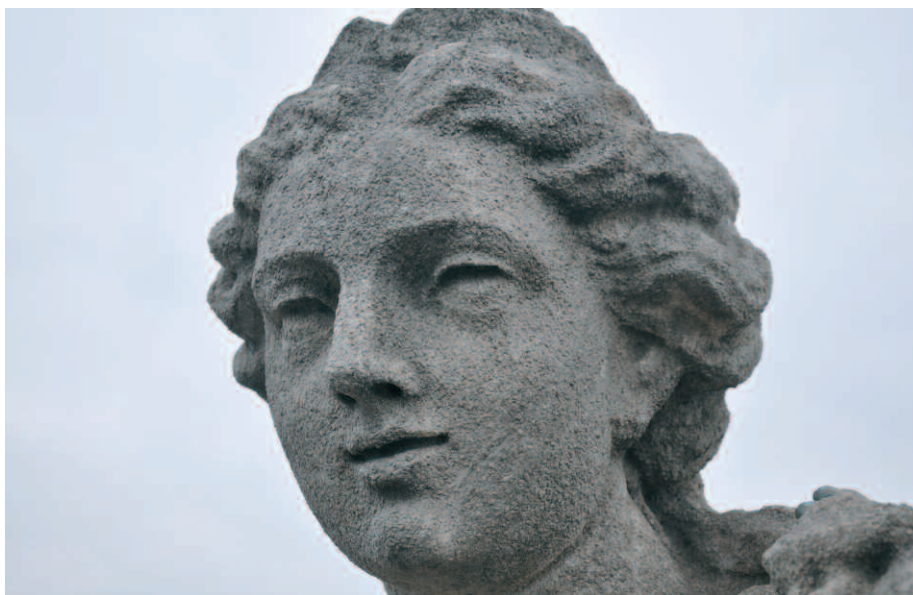
2. Giovanni Baratta, *La Giustizia* (particolare), 1721 circa. Marmo di Brossasco.

Così nel caso nel braccio sinistro della statua della Giustizia, che presentava una fessura diagonale a livello del polso, ed era stata in passato rinforzata con una staffa di sostegno di ferro piombata nella spalla e vincolata con fasce bullonate sull'avambraccio. I rivetti della fascia del polso erano corrosi a causa della forte ossidazione e compromettevano la tenuta della struttura. Rimuovendo la polsiera, è emerso che la mano era completamente staccata dal resto del braccio (fig. 16): gli elementi metallici sono stati puliti e trattati, i rivetti sono stati sostituiti da bulloni in acciaio inox e la mano è stata riposizionata mediante l'inserimento di un perno in titanio lungo 90 mm e avente diametro 10⁵⁰ (fig. 17).

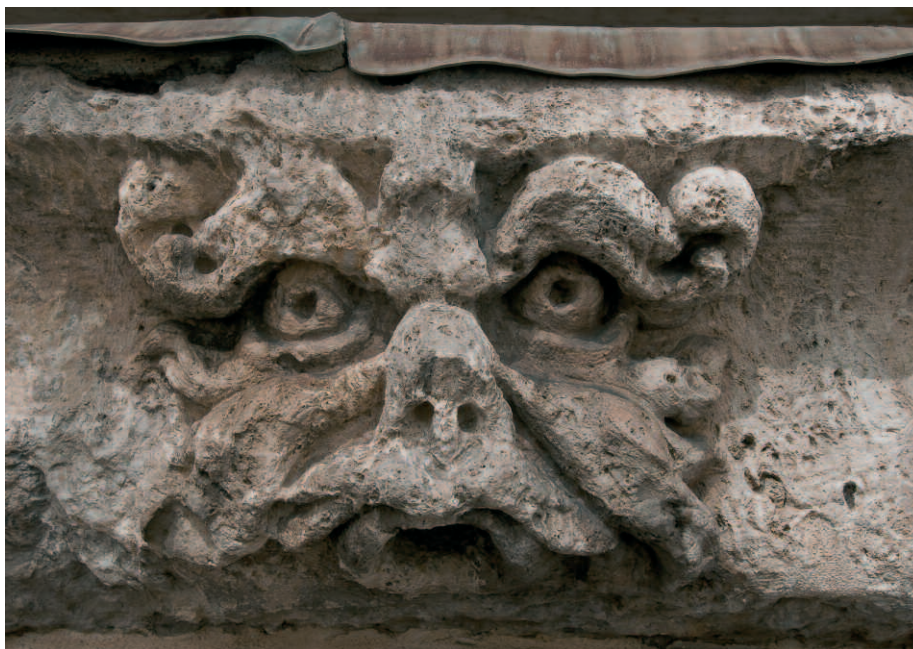
6. Uno dei mascheroni originali in marmo di Chianocco, posti a livello della gronda sotto la balaustra sommitale, 1721 circa.

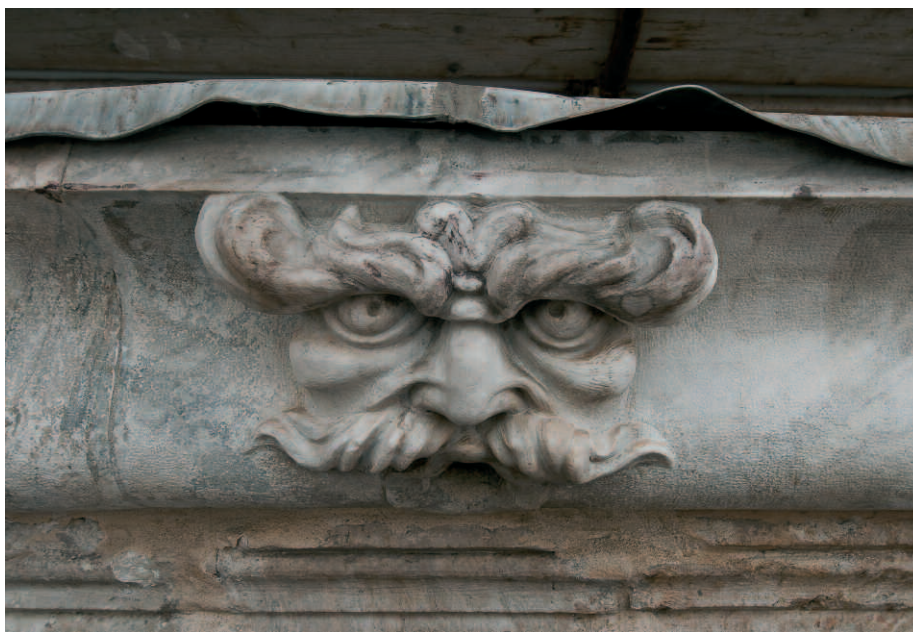
7. Uno dei mascheroni rifatti da Alfredo D'Andrade in pietra di Botticino, 1883-1884.

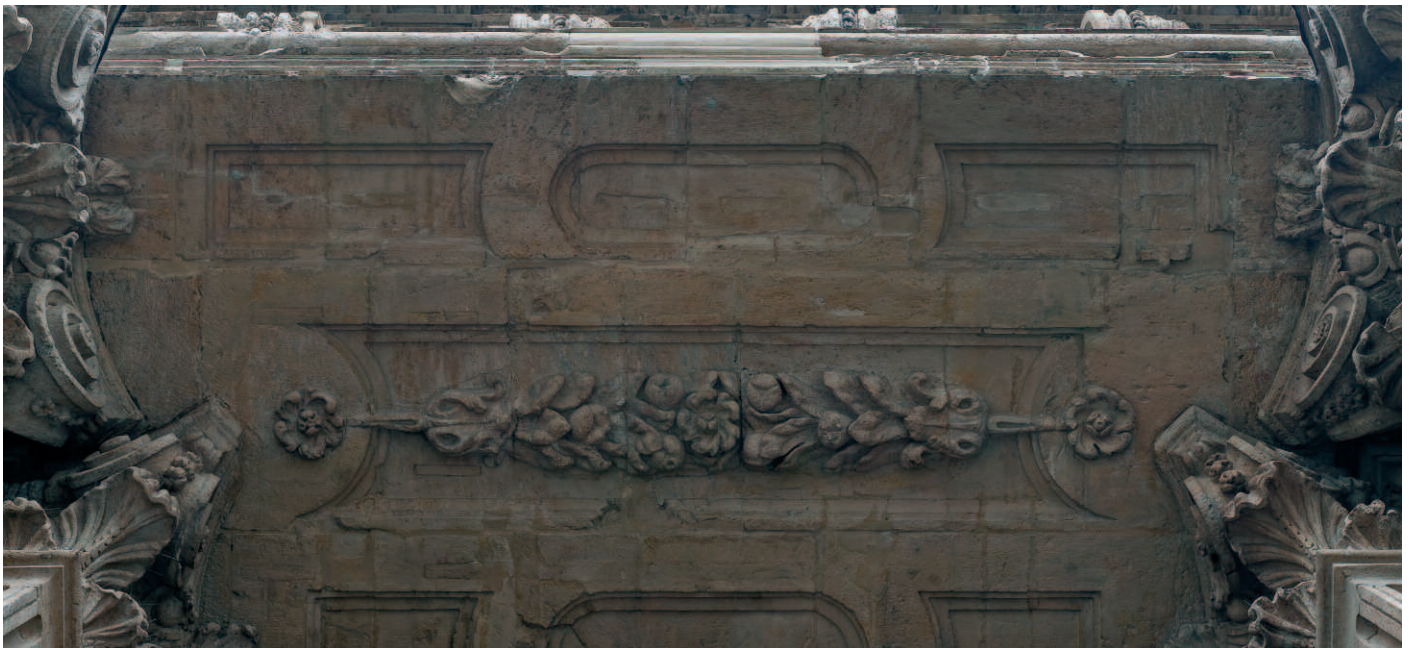
12. Veduta d'insieme dell'intradosso dell'architrave centrale dopo il restauro. La decorazione è costituita da lastre di marmo di Chianocco scolpite a riquadri e festoni.

rinforzo. Come descritto sopra, l'architrave lapideo è realizzato dal punto di vista costitutivo in pietra di Borgone in tre blocchi, ed è foderato all'esterno da lastre in marmo di Chianocco scolpite a riquadri e festoni, con funzione decorativa (fig. 12). Durante la pulitura alcune stuccature sono saltate lasciando scoperte alla vista una serie di lesioni, di cui una maggiore parallela alla facciata in corrispondenza dell'armatura metallica, in parte già visibili nella documentazione fotografica del 1998. Questo ha indotto a condurre una serie di indagini strutturali per verificare la stabilità del blocco e valutare l'opportunità di un consolidamento⁴². Al di sopra dell'architrave si trovano tre camere che ospitano i sistemi di sostegno, ai quali si accede solamente dalla facciata forando le specchiature ad intonaco, come già era stato fatto in occasione del restauro del 1997-1998⁴³. Si è deciso quindi di aprire i tre varchi per accedere ai locali e

osservare direttamente le superfici interne dell'architrave e il quadro fessurativo. La struttura interna dell'architrave è realizzata con tre monoliti a sezione rettangolare, di cui uno più esterno con il lato maggiore in verticale, a contatto con il rivestimento in facciata, gli altri due disposti in orizzontale e provvisti di grappe di sostegno per le lastre lapidee del rivestimento decorativo dell'intradosso. A causa di alcune fratture, nel tempo questa struttura complessa è stata oggetto di operazioni di consolidamento mediante l'inserzione di tiranti verticali. In particolare, nella campata centrale la pietra di Borgone è sostenuta dall'armatura metallica di restauro del 1998 che ha sostituito la capriata lignea ottocentesca non più idonea (fig. 13). Nella campata a sinistra (lato nord) l'armatura pensile, che risale al 1847, è formata da sbarre di ferro ed è allacciata agli archi in muratura, mentre nella capriata a destra (lato sud) è presente un arco

di scarico con strutture pensili che sostengono l'architrave mediante tiranti infissi direttamente nel blocco di pietra di Borgone, sigillati con piombo e antimonio, messi in opera nel 1901-1902 da D'Andrade⁴⁴. Sono stati condotti alcuni sondaggi per verificare l'adesione del rivestimento lapideo decorativo⁴⁵ e sono state mappate tutte le grappe metalliche con l'utilizzo del georadar⁴⁶; nel complesso il paramento è risultato ben aderente e anche i blocchi 'sospetti' appaiono saldamente ancorati alla struttura attraverso le staffe metalliche. L'indagine ha permesso di chiarire le modalità costruttive dell'architrave, il cui rivestimento risulta costituito da lastre di spessore di 14 cm circa, fissate ai monoliti con uno strato di malta e staffe metalliche a forma di T inserite in fori e piombate (fig. 14). Sotto le lastre è stato rinvenuto anche uno spesso strato di resina naturale, probabilmente colofonia, utilizzata durante la costruzione per una prima

lapideo. Le fessurazioni sono state perciò stuccate con cemento fibrorinforzato e finitura in malta a legante elastomerico senza ricostruire gli elementi decorativi.

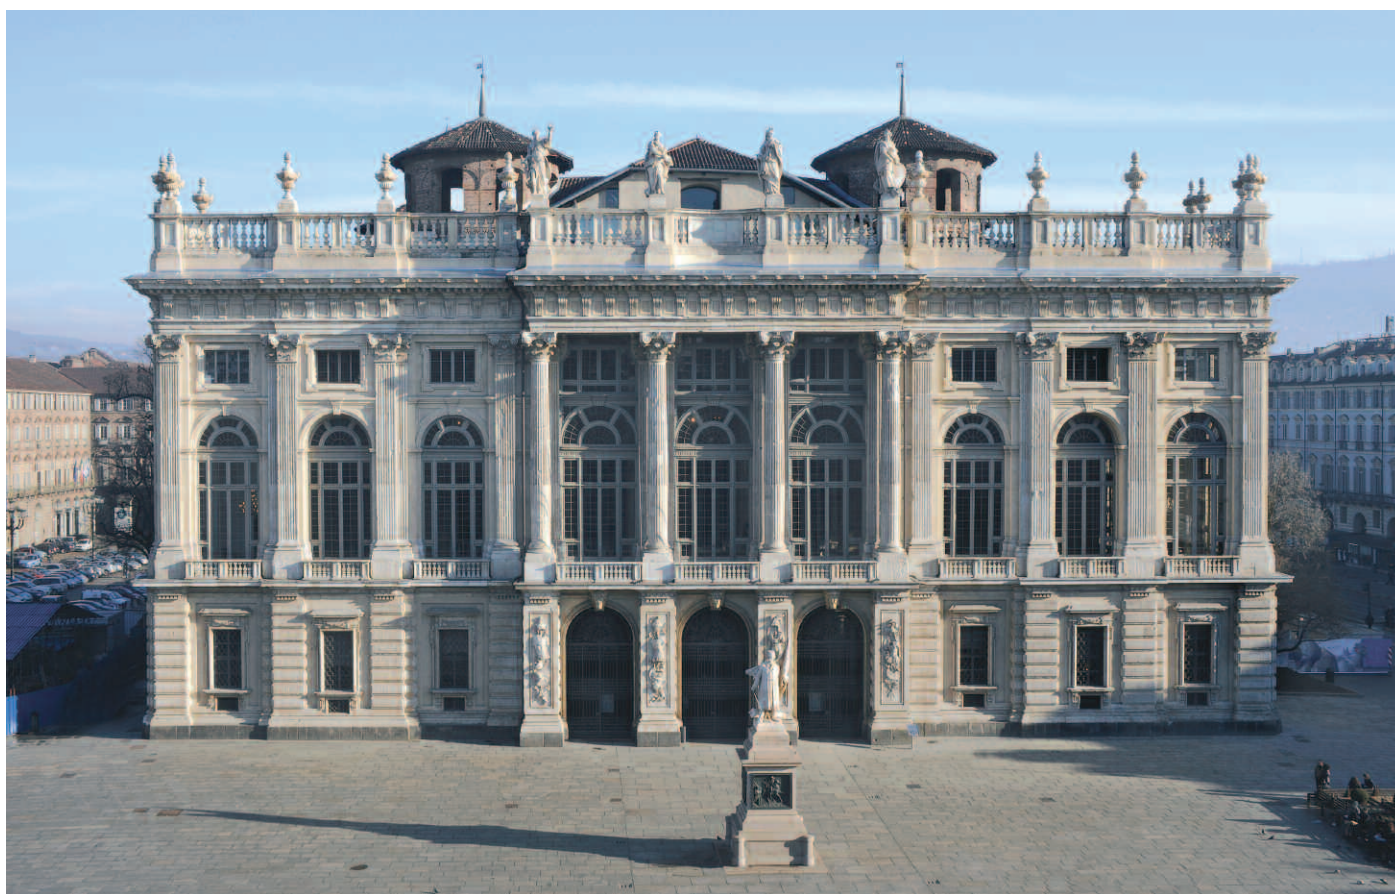
19. Veduta d'insieme della facciata dopo il restauro.
