Il restauro della *Santa Caterina d'Alessandria* di Defendente Ferrari

Simone Baiocco, Roberto Bestetti, Cesare Pagliero

L'intervento conservativo

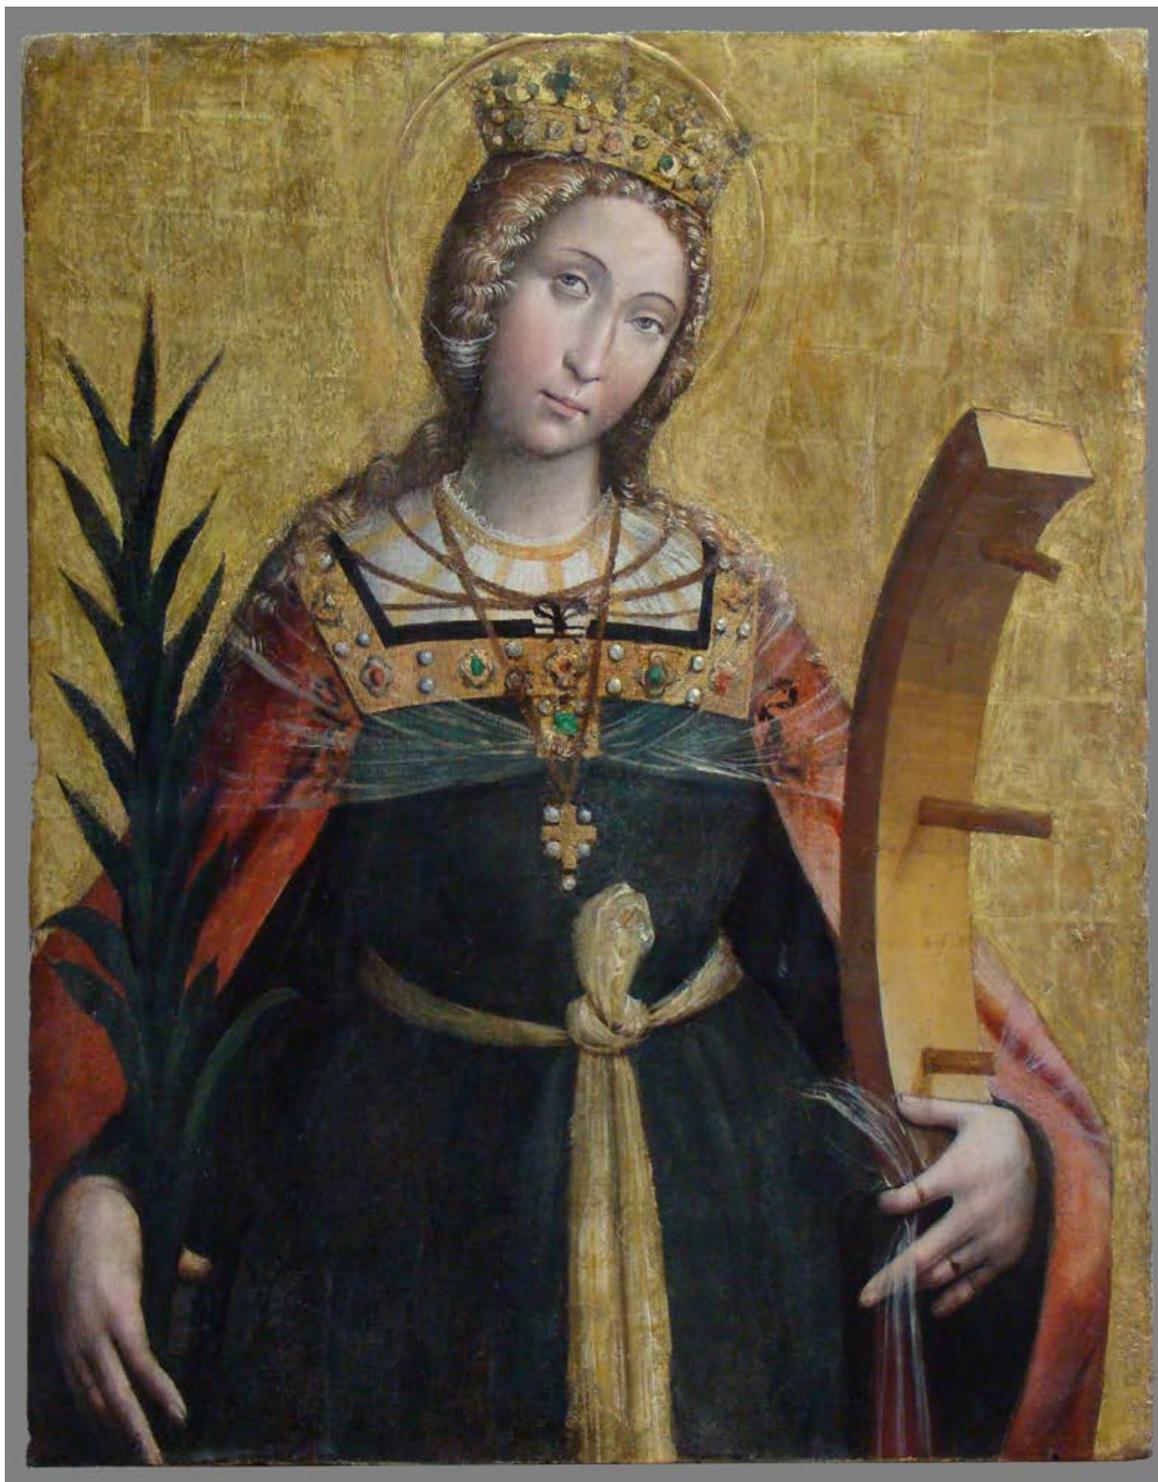
22. L'opera dopo la stuccatura e prima dell'integrazione pittorica

delle lacune è proceduta con la stuccatura a gesso e colla, rasate a livello con l'originale circostante (fig. 22) e poi pittoricamente attraverso il metodo a tratteggio verticale, eseguito ad acquarello sulle stuccature bianche. La scelta espressamente richiesta dalla direzione lavori, in analogia a quanto parallelamente si stava eseguendo nel CCR di Venaria Reale su un'altra tavola di Defendente Ferrari¹⁵.
